MODELAMIENTO DE UN PLAN DE EFICIENCIA
ENERGÉTICA PARA LA UNIVERSIDAD DEL
PACÍFICO EN BUENAVENTURA VALLE DEL
CAUCA.

DIAGNÓSTICO ENERGÉTICO

UNIVERSIDAD DEL PACÍFICO

DICIEMBRE DE 2024

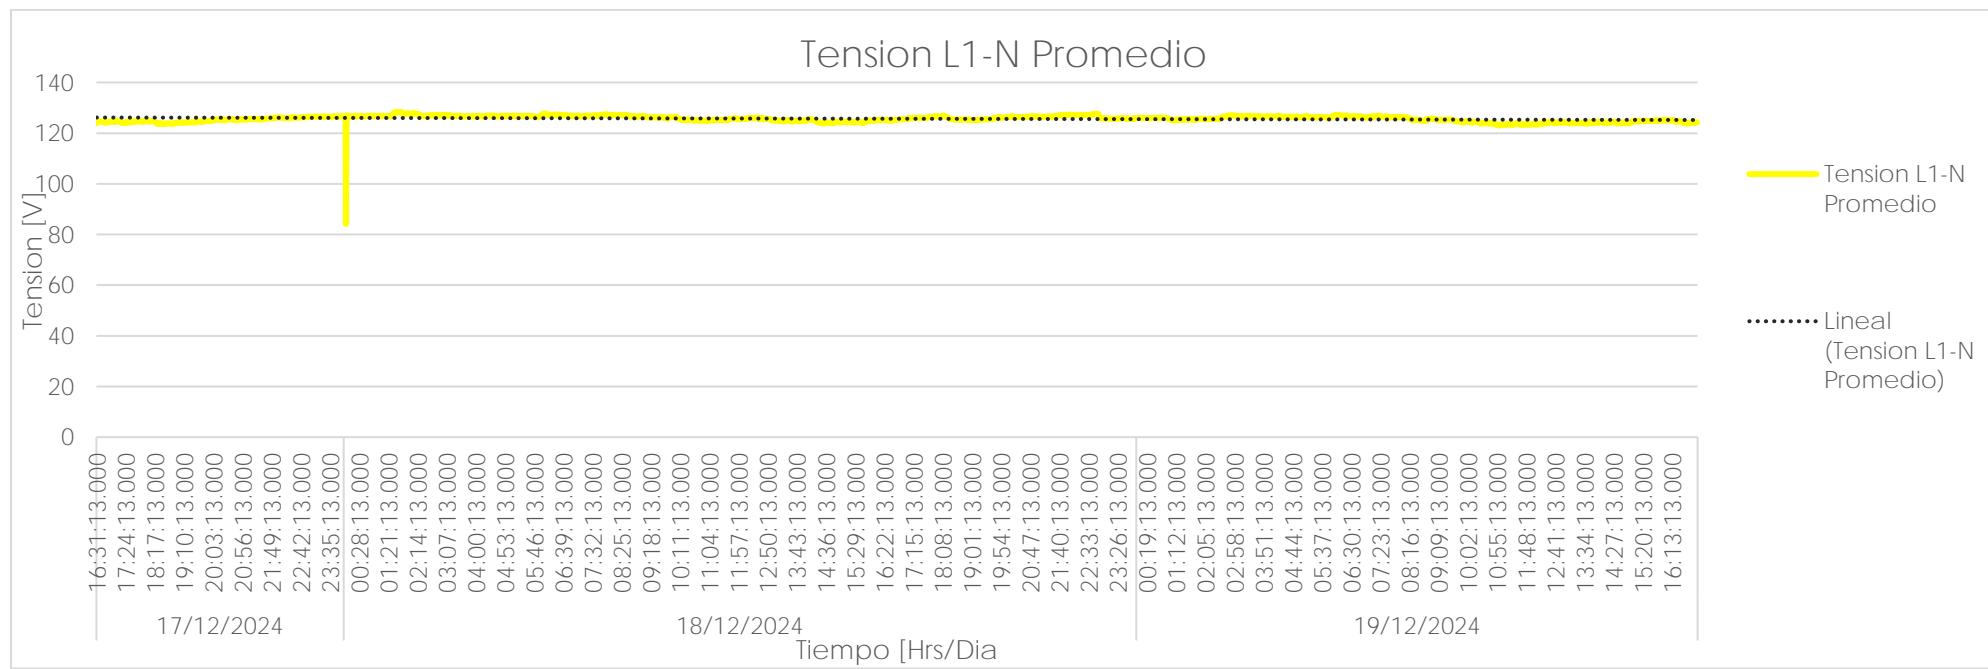
Figura 1. Grafica de tensión promedio [V] línea A

En base a la Figura 1, las tensiones L1-N, L2-N y L3-N para la Universidad del Pacífico, es evidente que, aunque el comportamiento general de las tensiones se mantiene constante y cerca del valor nominal durante la mayoría del período de medición, existe una caída significativa que alcanza aproximadamente 84 VAC en un punto específico. Esta caída no es solo notable por su magnitud, que es considerablemente inferior al valor nominal de 127 VAC, sino también por la rapidez con la que ocurre y luego se recupera a niveles normales. Tal incidente indica una posible falla transitoria o una carga no anticipada que impactó severamente el sistema. Esta anomalía podría estar relacionada con problemas en la infraestructura eléctrica local, como una respuesta inadecuada a cargas pico o una posible insuficiencia en la capacidad del sistema de distribución para manejar cargas dinámicas. Además, la rápida recuperación sugiere que los sistemas de protección o regulación están respondiendo para restablecer las condiciones normales. Sin embargo, la recurrencia o la naturaleza puntual de este tipo de eventos puede llevar a problemas de estabilidad y confiabilidad a largo plazo en el suministro eléctrico, afectando potencialmente la operatividad de los equipos críticos dentro de la universidad. Este evento amerita una investigación más profunda para identificar su causa raíz y, en base a ella, implementar medidas correctivas o de mejora en la infraestructura eléctrica para evitar futuras incidencias.

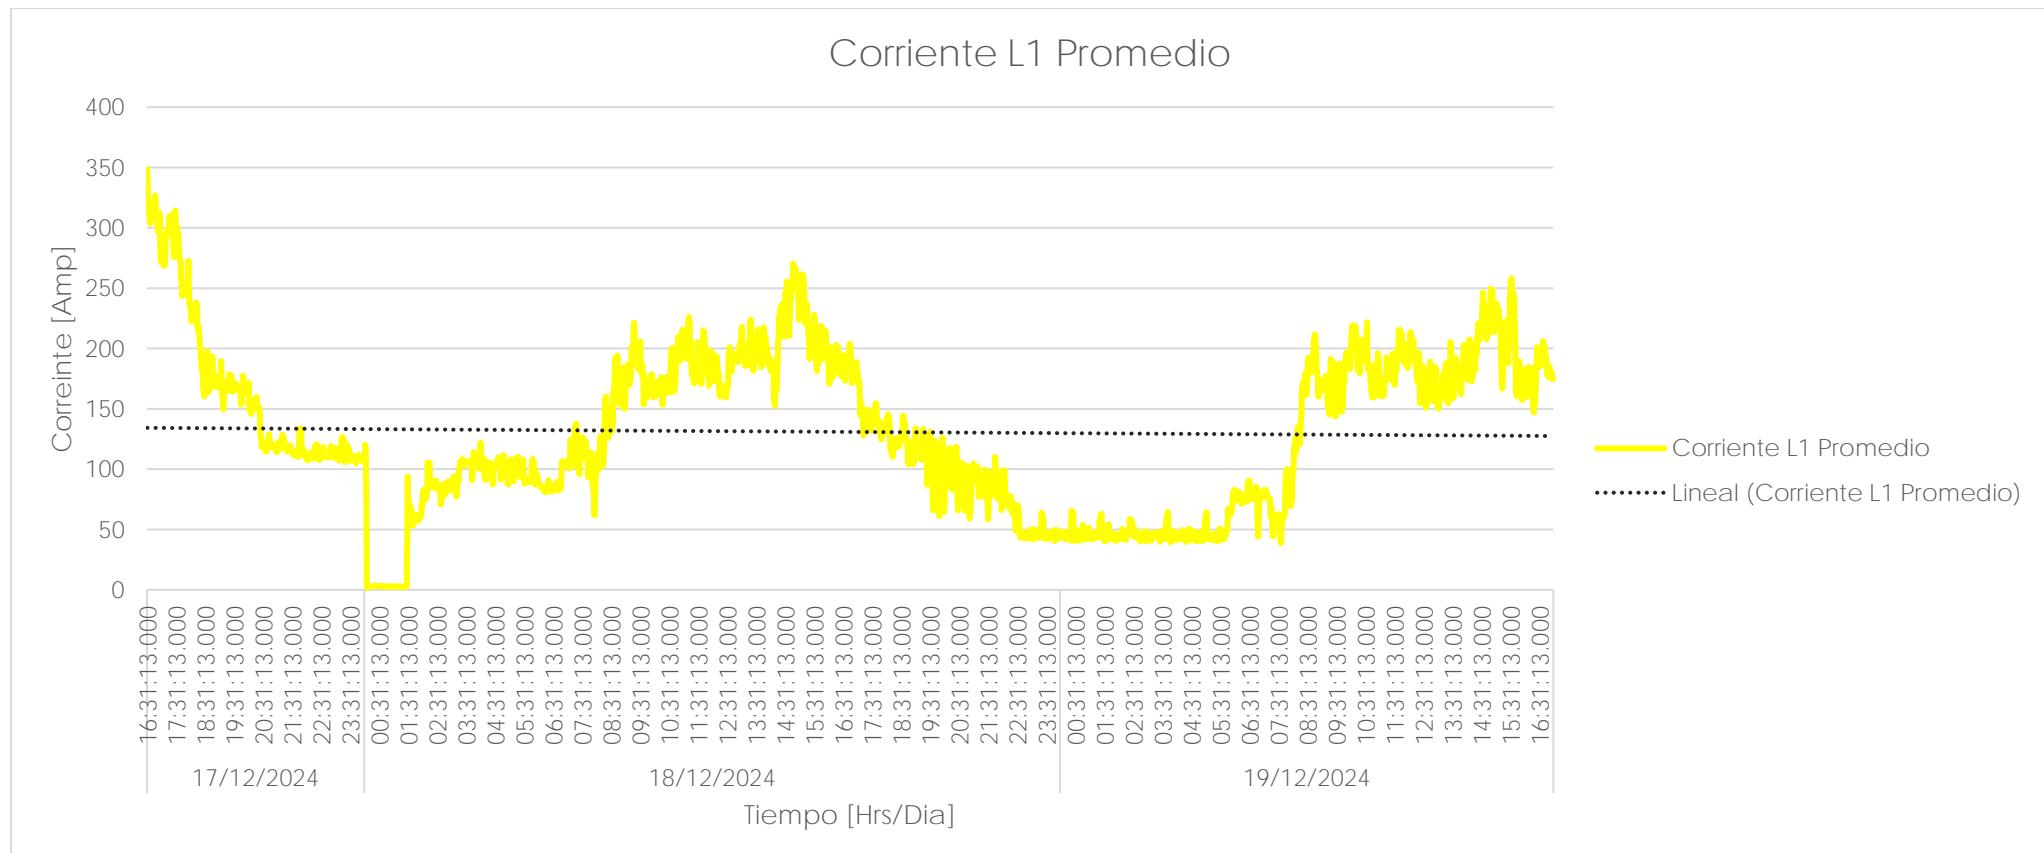
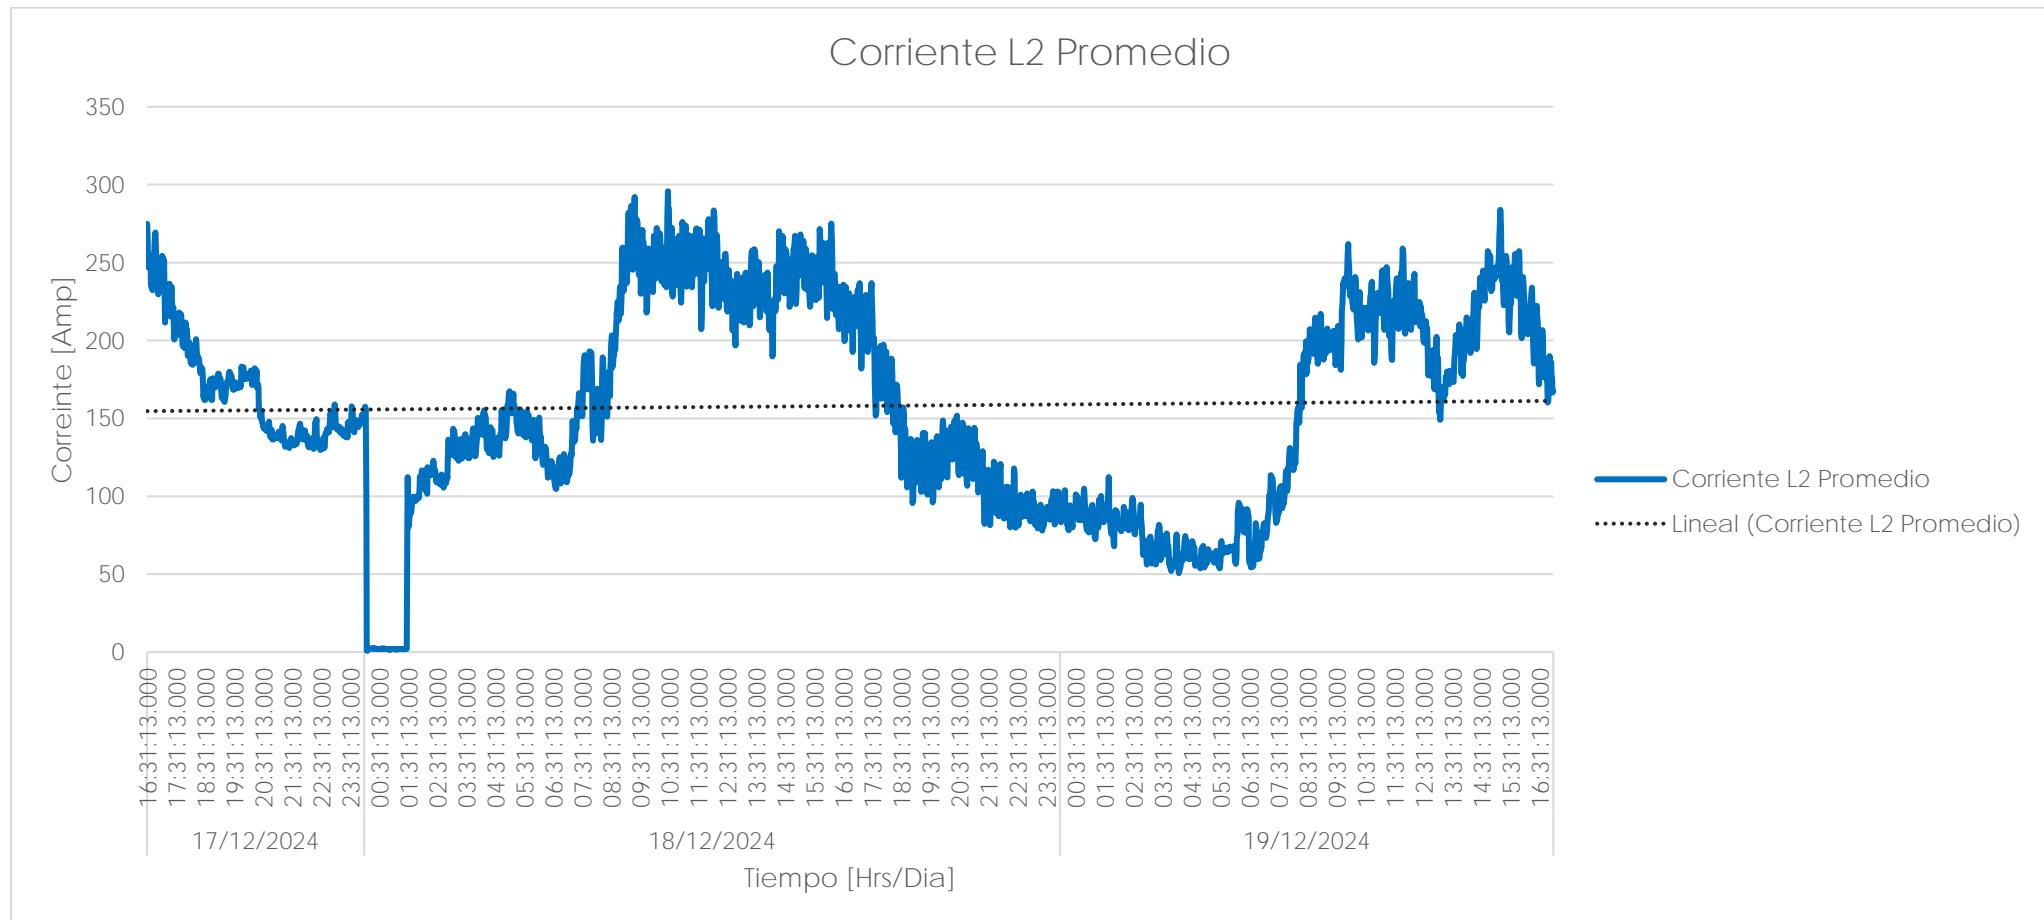
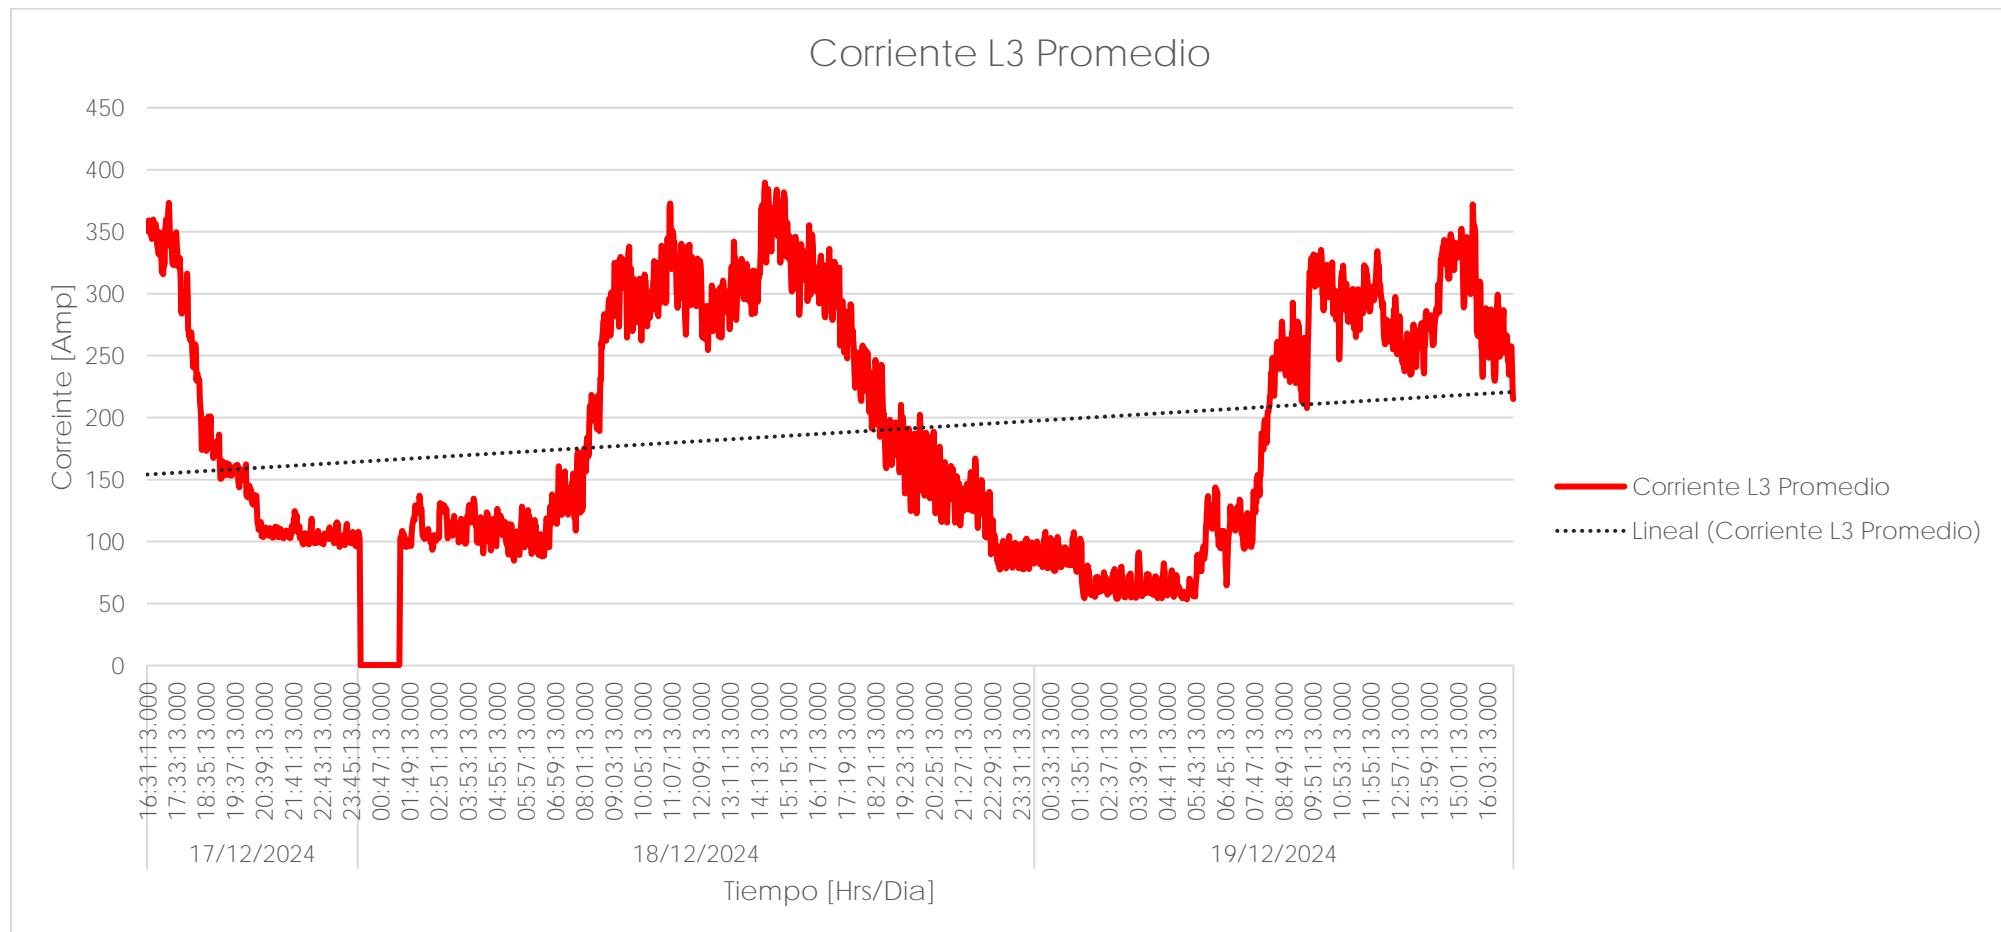
En base a las Figura 4 - Figura 6, de corriente para las tres fases, es evidente que hay una variabilidad significativa en el comportamiento de las corrientes a lo largo del tiempo, mostrando picos pronunciados que coinciden con las caídas de tensión observadas previamente. Esto sugiere una relación directa entre las perturbaciones en la tensión y los cambios en las corrientes consumidas por las cargas del sistema. La fase A muestra los picos más altos, alcanzando hasta 348 Amperios, mientras que las fases B y C tienen picos máximos de 295 Amperios y 298 Amperios respectivamente, lo que indica una carga potencialmente no balanceada o una mayor demanda en la fase A. También es notable la presencia de muy bajos valores mínimos en las tres fases, lo cual podría ser indicativo de períodos de baja demanda o de desconexión de cargas significativas.

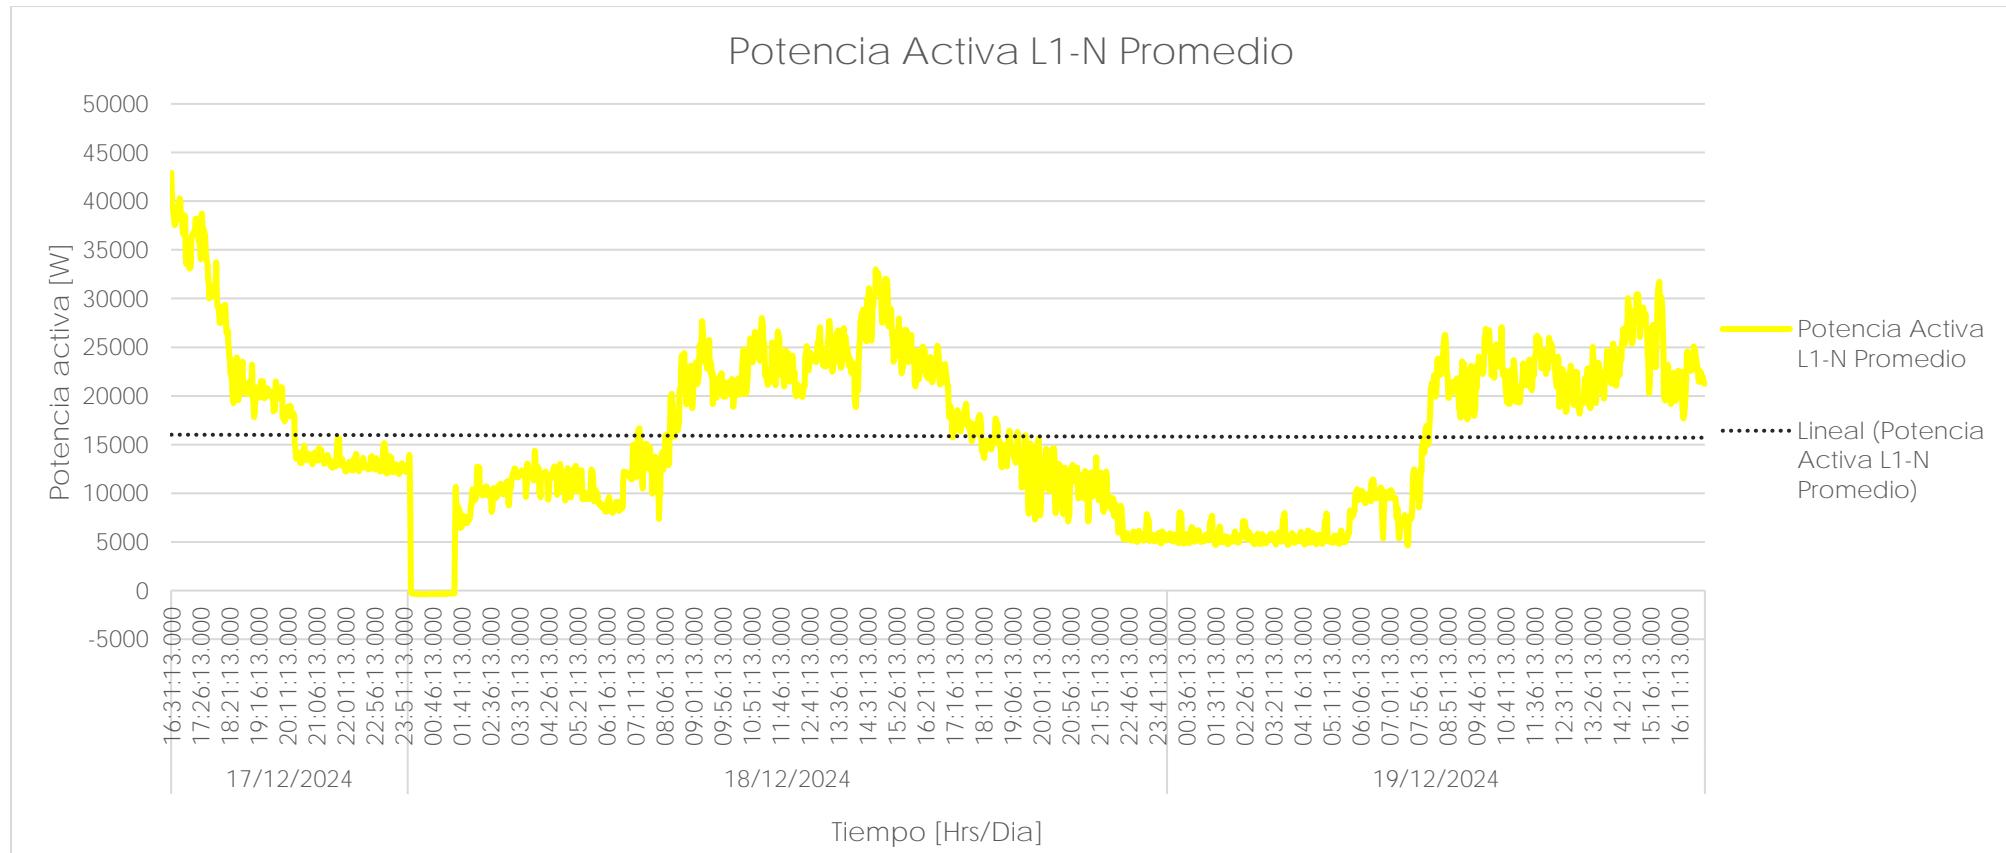
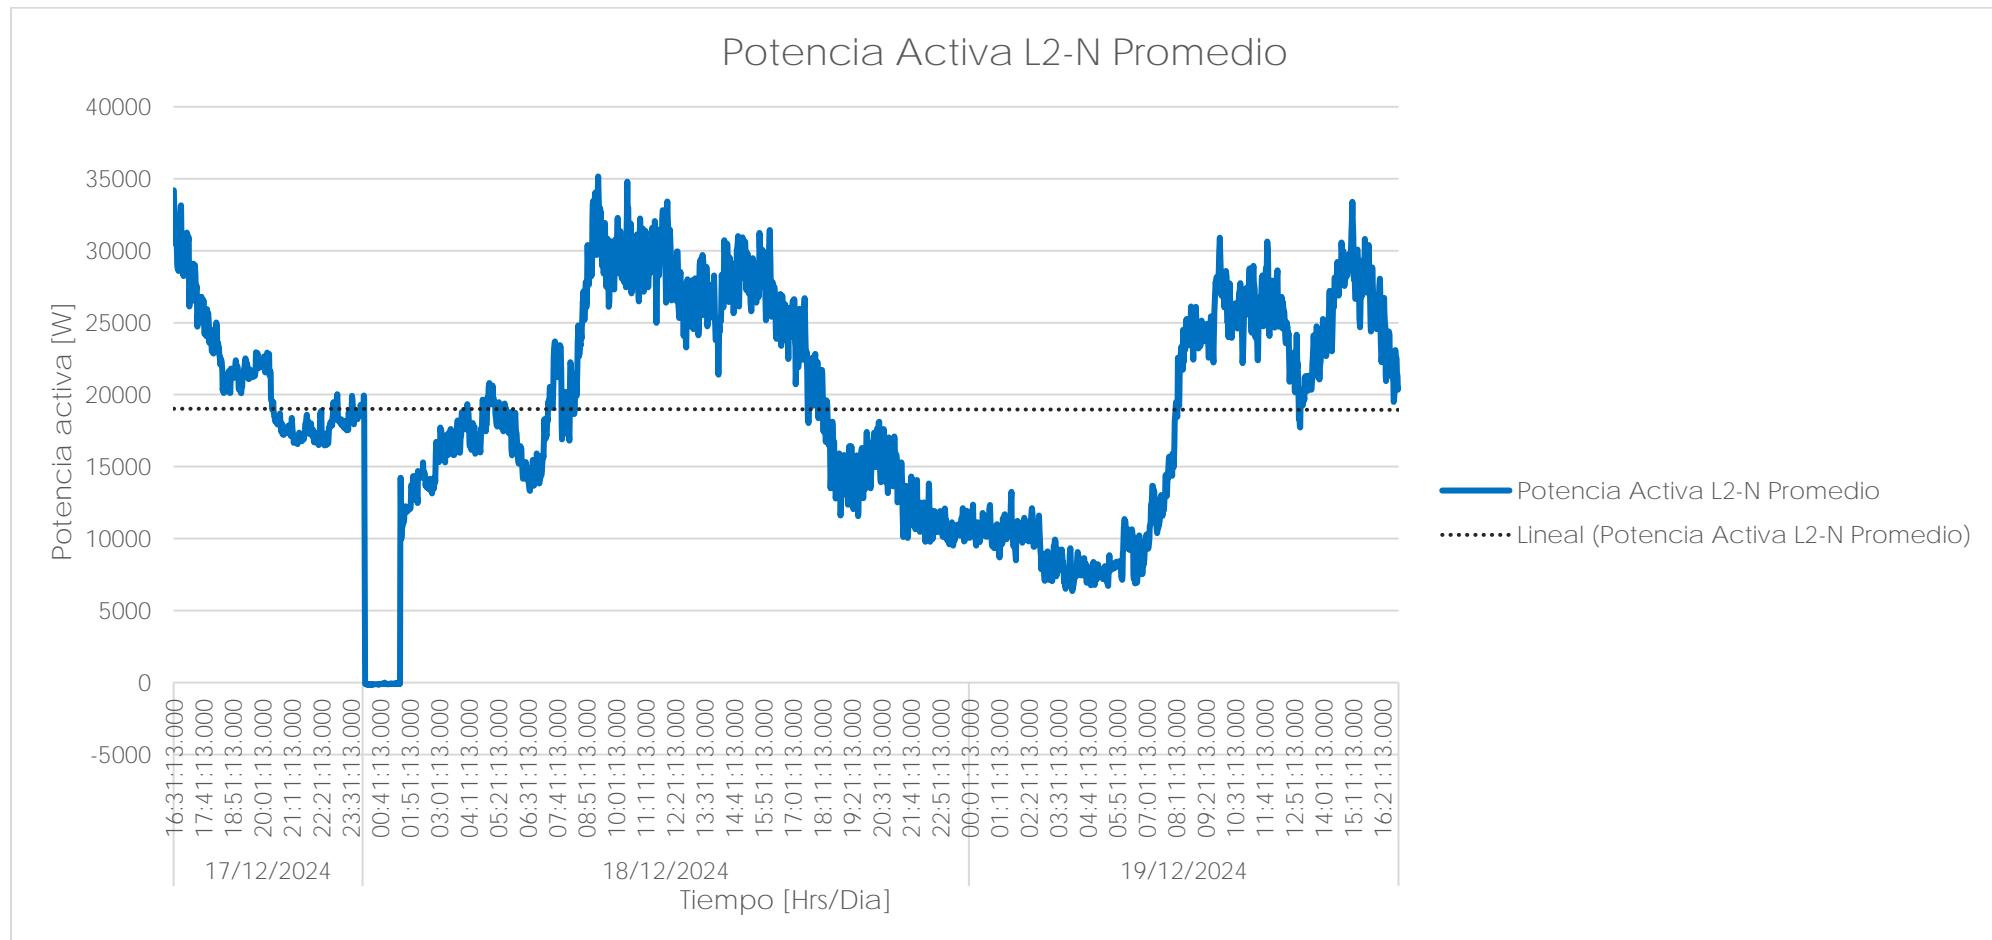
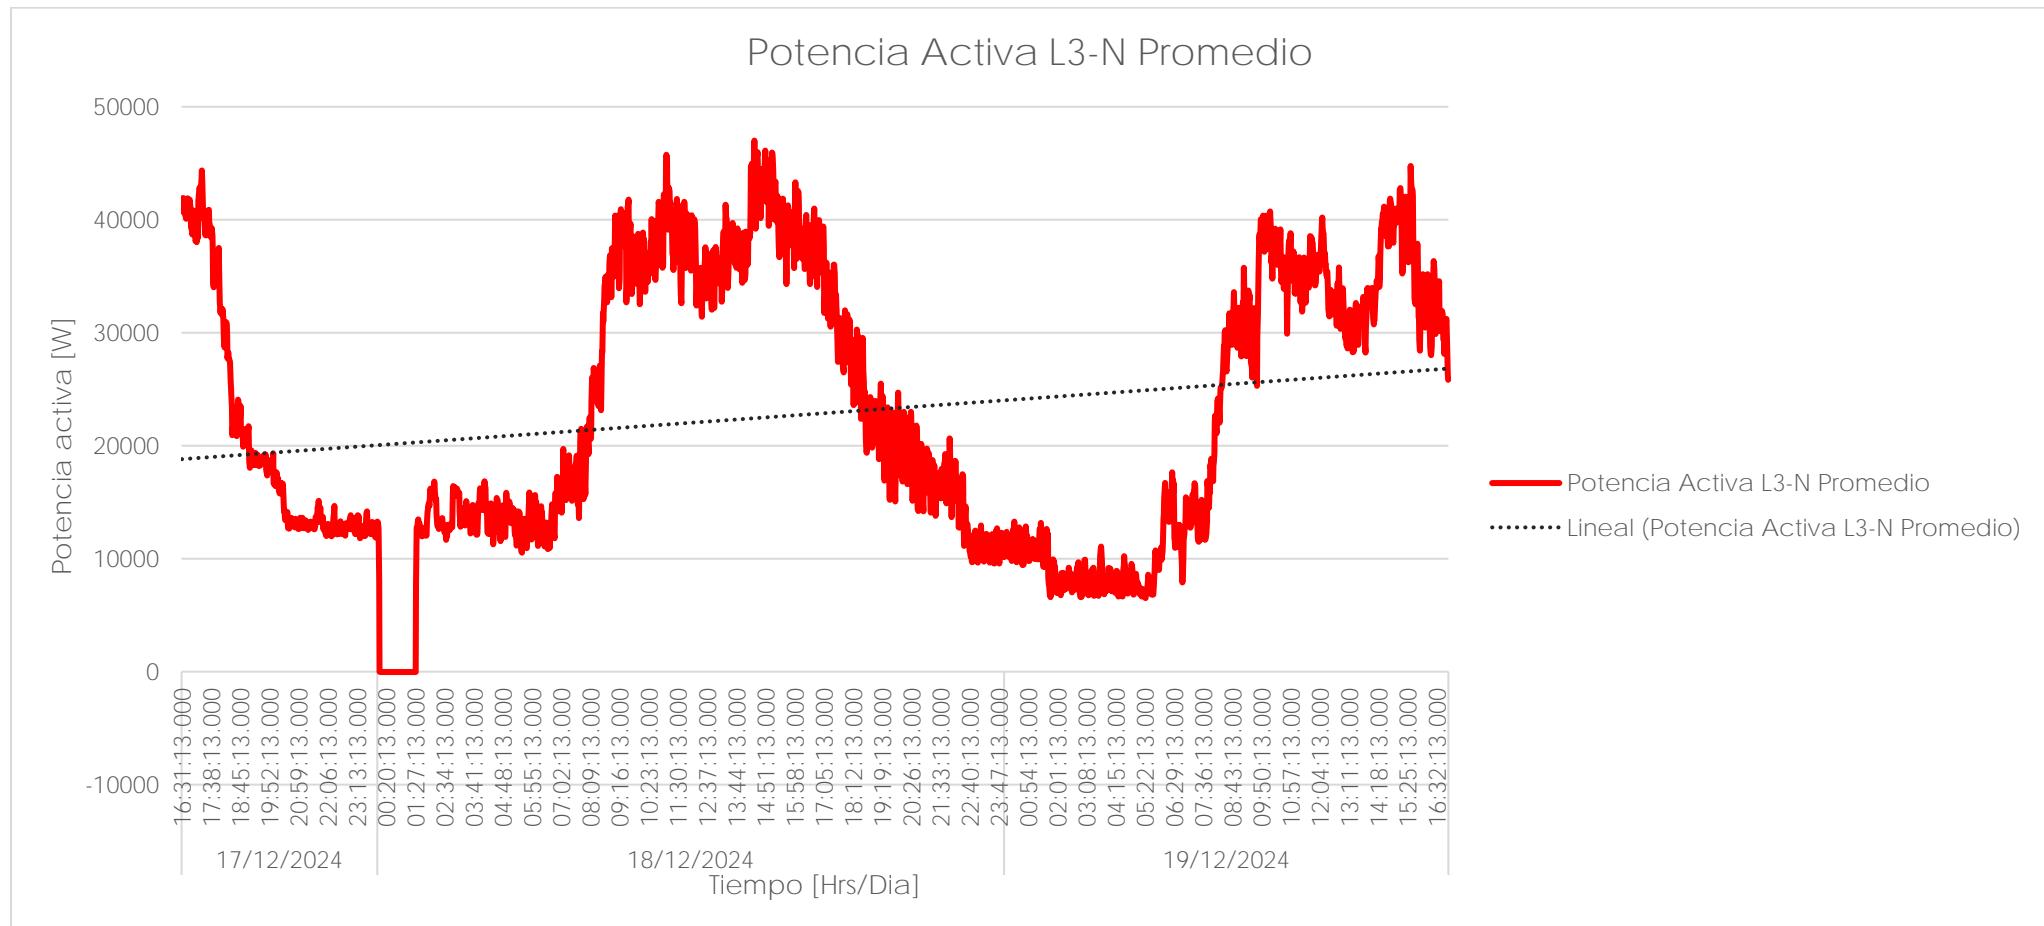
Al analizar las gráficas de las corrientes y las potencias activas (Figura 7 - Figura 9) en las diferentes fases, se aprecia:

- Comportamiento de las corrientes: Las tres fases muestran una tendencia general similar en sus patrones de consumo, con picos evidentes que reflejan posiblemente cargas cíclicas o el uso de equipos de alto consumo durante períodos específicos. Las corrientes mínimas son especialmente bajas, casi cercanas a cero, lo que puede indicar períodos de inactividad o desconexión de las principales cargas.
- Valores negativos en las potencias activas: Los valores negativos en las potencias activas indican flujos de potencia en dirección contraria, lo cual es típico en sistemas con generación local de energía, como sistemas con paneles solares o generadores que en ciertos momentos pueden estar inyectando energía de vuelta a la red. Sin embargo, si este no es el caso, dichos valores negativos

podrían indicar problemas serios como conexiones invertidas o errores en la medición.

- Variaciones y desbalances de carga: Aunque las corrientes y potencias máximas de cada fase varían, lo cual es normal hasta cierto punto en cualquier sistema trifásico, el hecho de que los mínimos y máximos varíen sustancialmente entre las fases puede indicar desbalances de carga. Estos desbalances pueden ser resultado de una distribución desigual de las cargas conectadas, o posibles problemas en la configuración del sistema eléctrico que requieren corrección para optimizar la eficiencia y la estabilidad del sistema.
- Anomalías puntuales como las caídas de tensión a 84 VAC y los valores negativos extremos en las potencias activas: Estas son indicativas de perturbaciones serias en el sistema que pueden estar relacionadas con fallos de equipo, eventos externos afectando la infraestructura eléctrica, o configuraciones inadecuadas en la instalación eléctrica.

Los valores negativos y las caídas de tensión que observamos pueden estar señalando problemas específicos que necesitamos abordar directamente, tales como:

- Análisis de la configuración del sistema: Revisar la configuración de las conexiones en el sistema eléctrico, incluyendo la posible presencia de generación distribuida que podría estar inyectando energía de vuelta a la red, lo cual explicaría los valores negativos en la potencia activa.

- Inspección de cargas y dispositivos conectados: Identificar las cargas conectadas durante los períodos de observación de valores anómalos y entender cómo estos dispositivos interactúan con el sistema eléctrico. Esto puede ayudar a identificar equipos defectuosos o mal configurados que podrían estar contribuyendo a las irregularidades observadas.

- Medidas de mitigación y corrección: Dependiendo de los resultados del diagnóstico, podría ser necesario implementar soluciones como reconfiguración de la distribución de cargas, instalación de equipos de corrección del factor de potencia o sistemas de protección y control más eficientes.

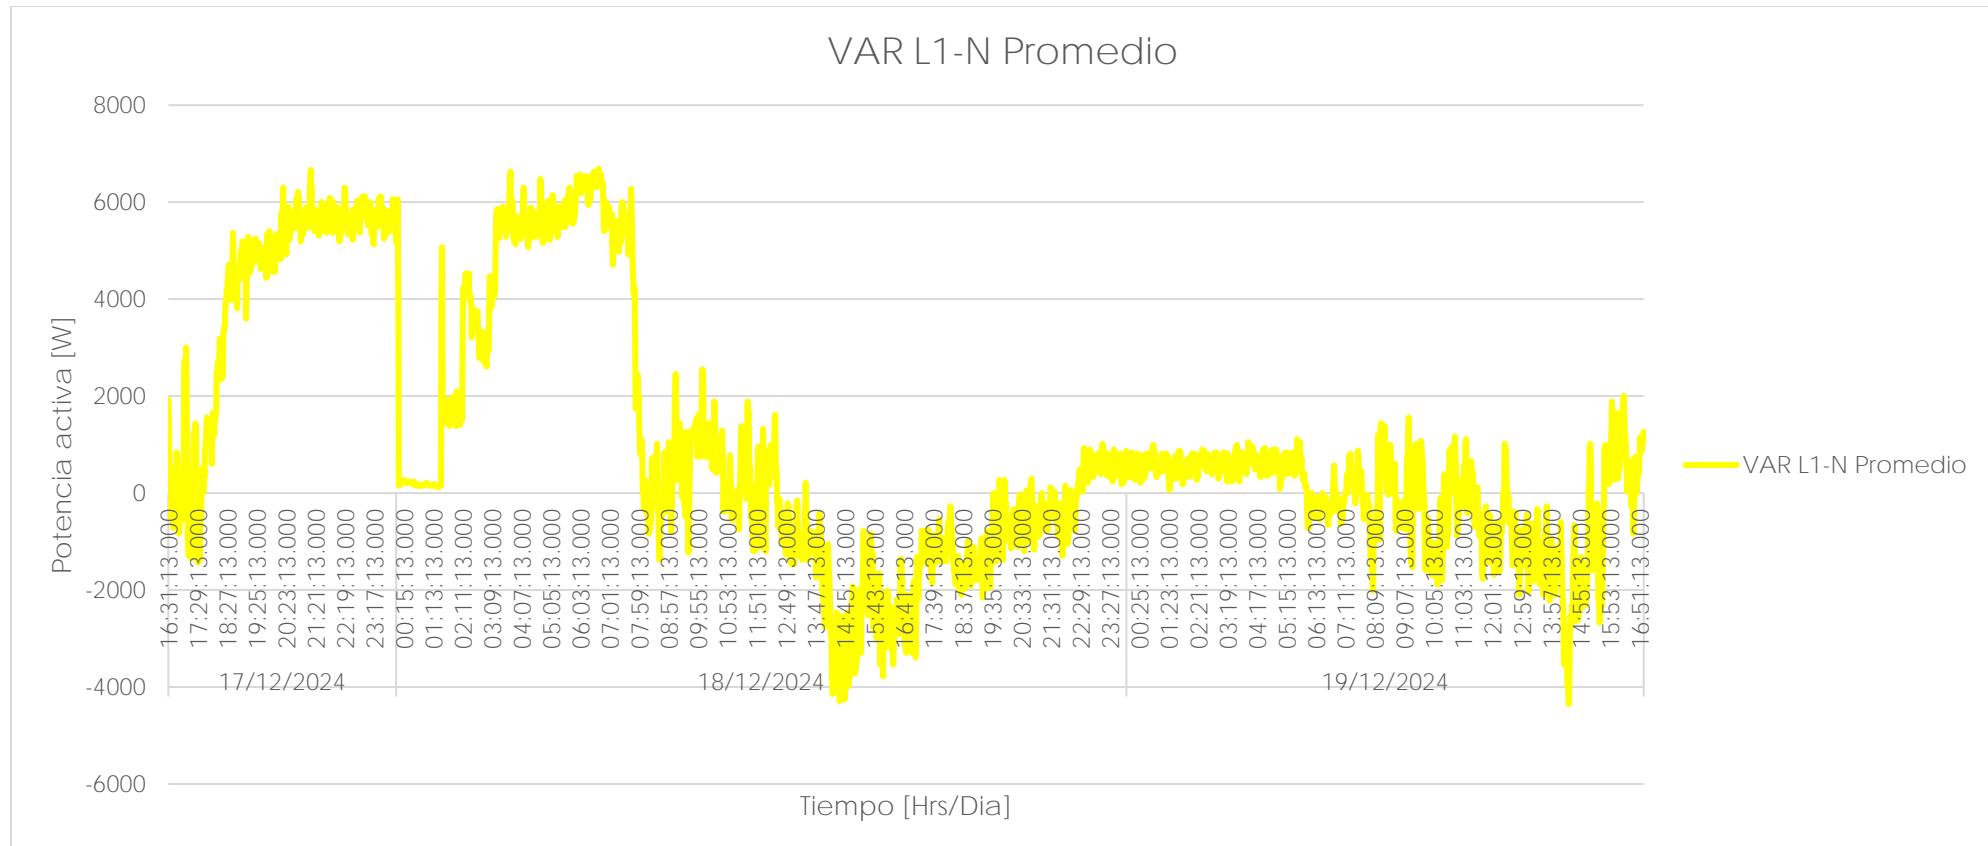
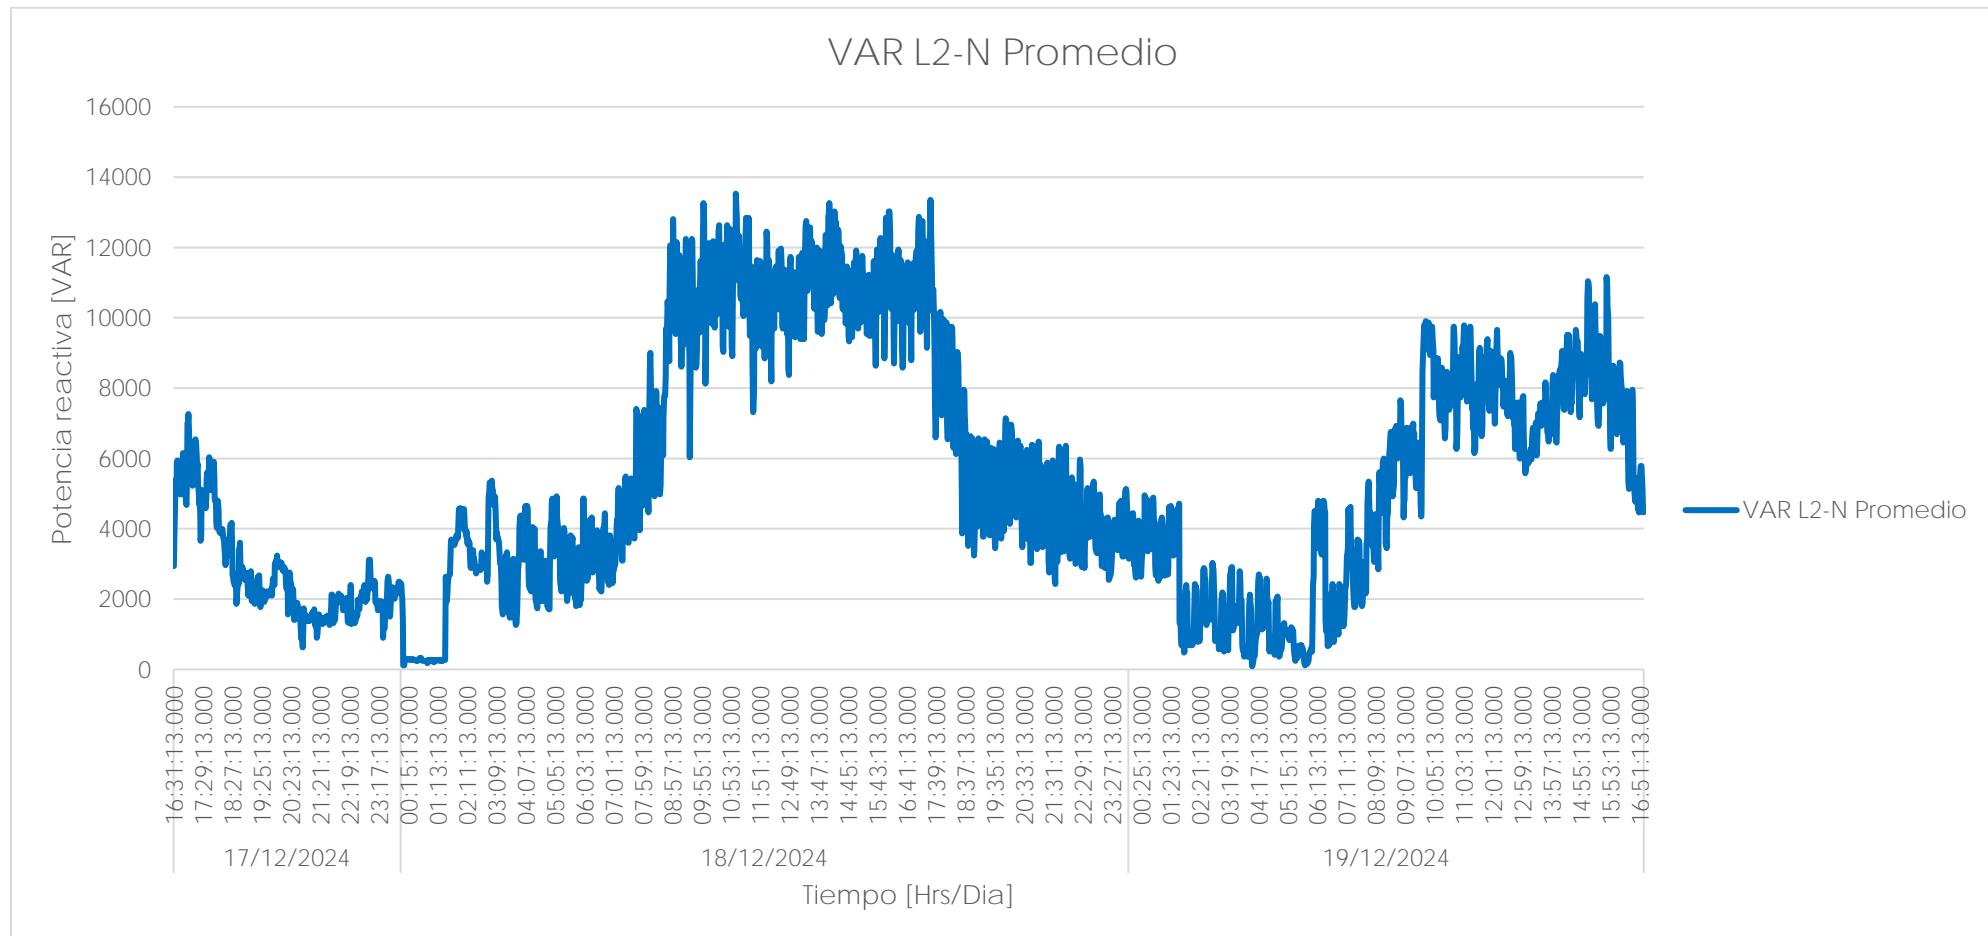
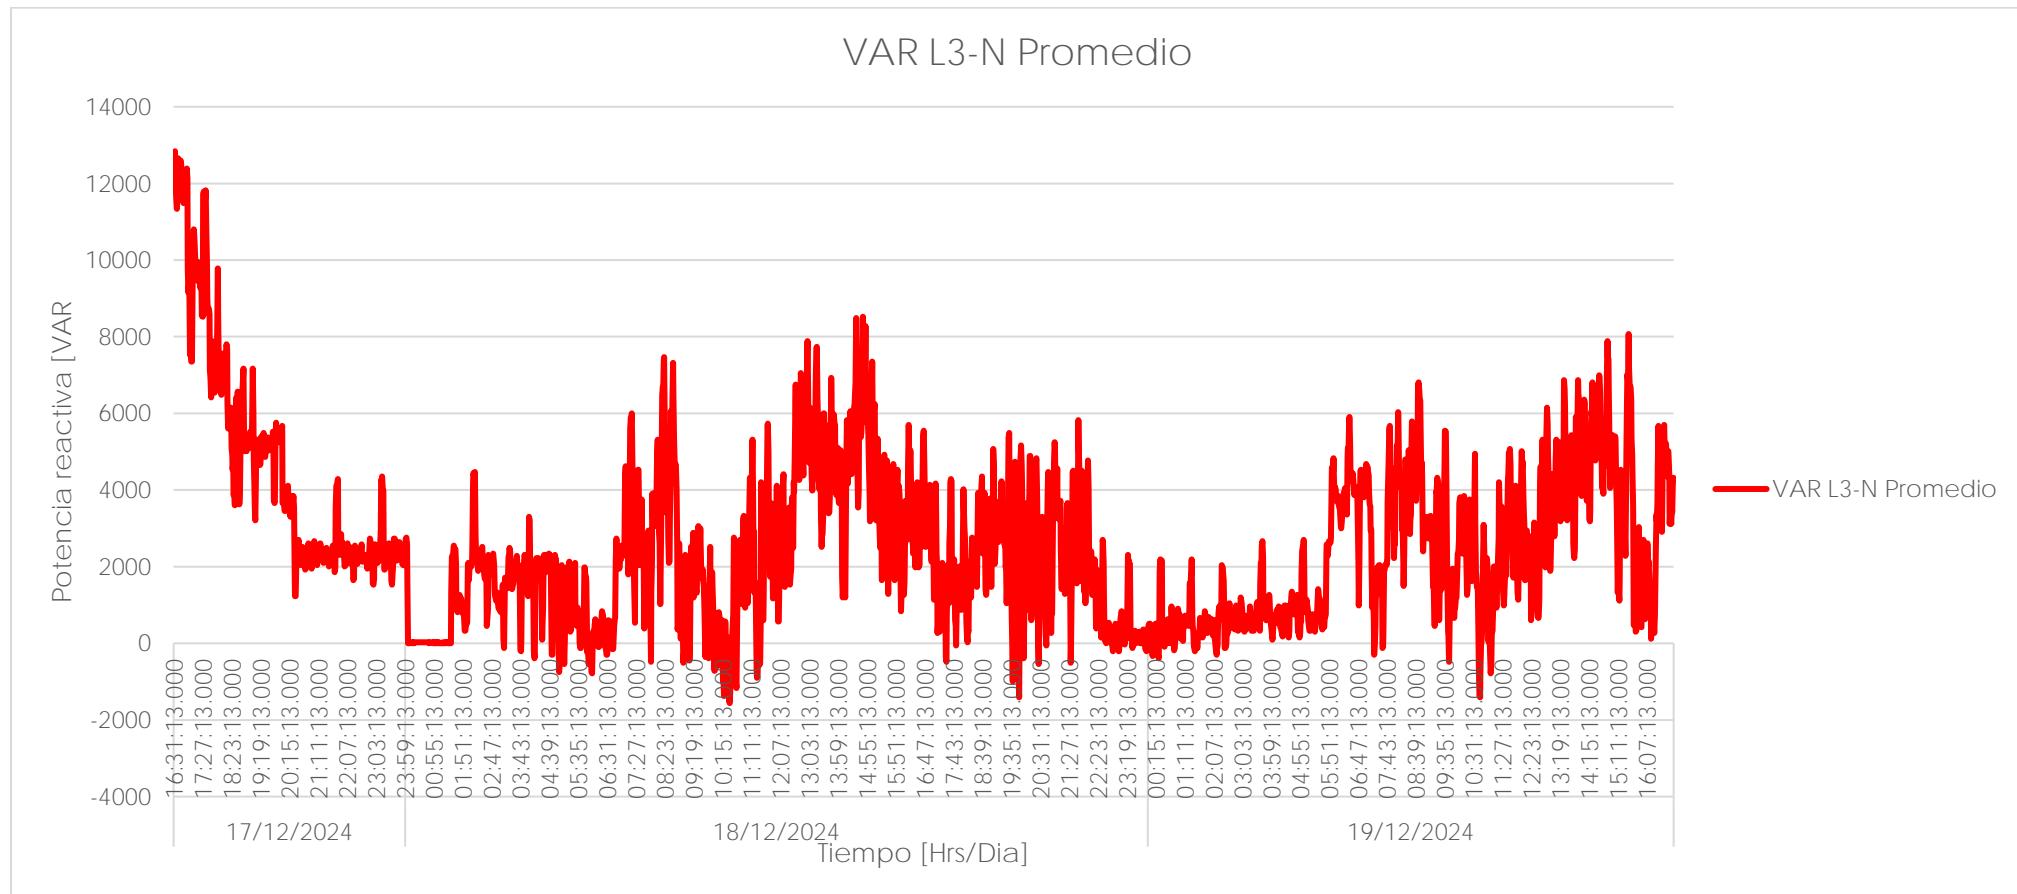
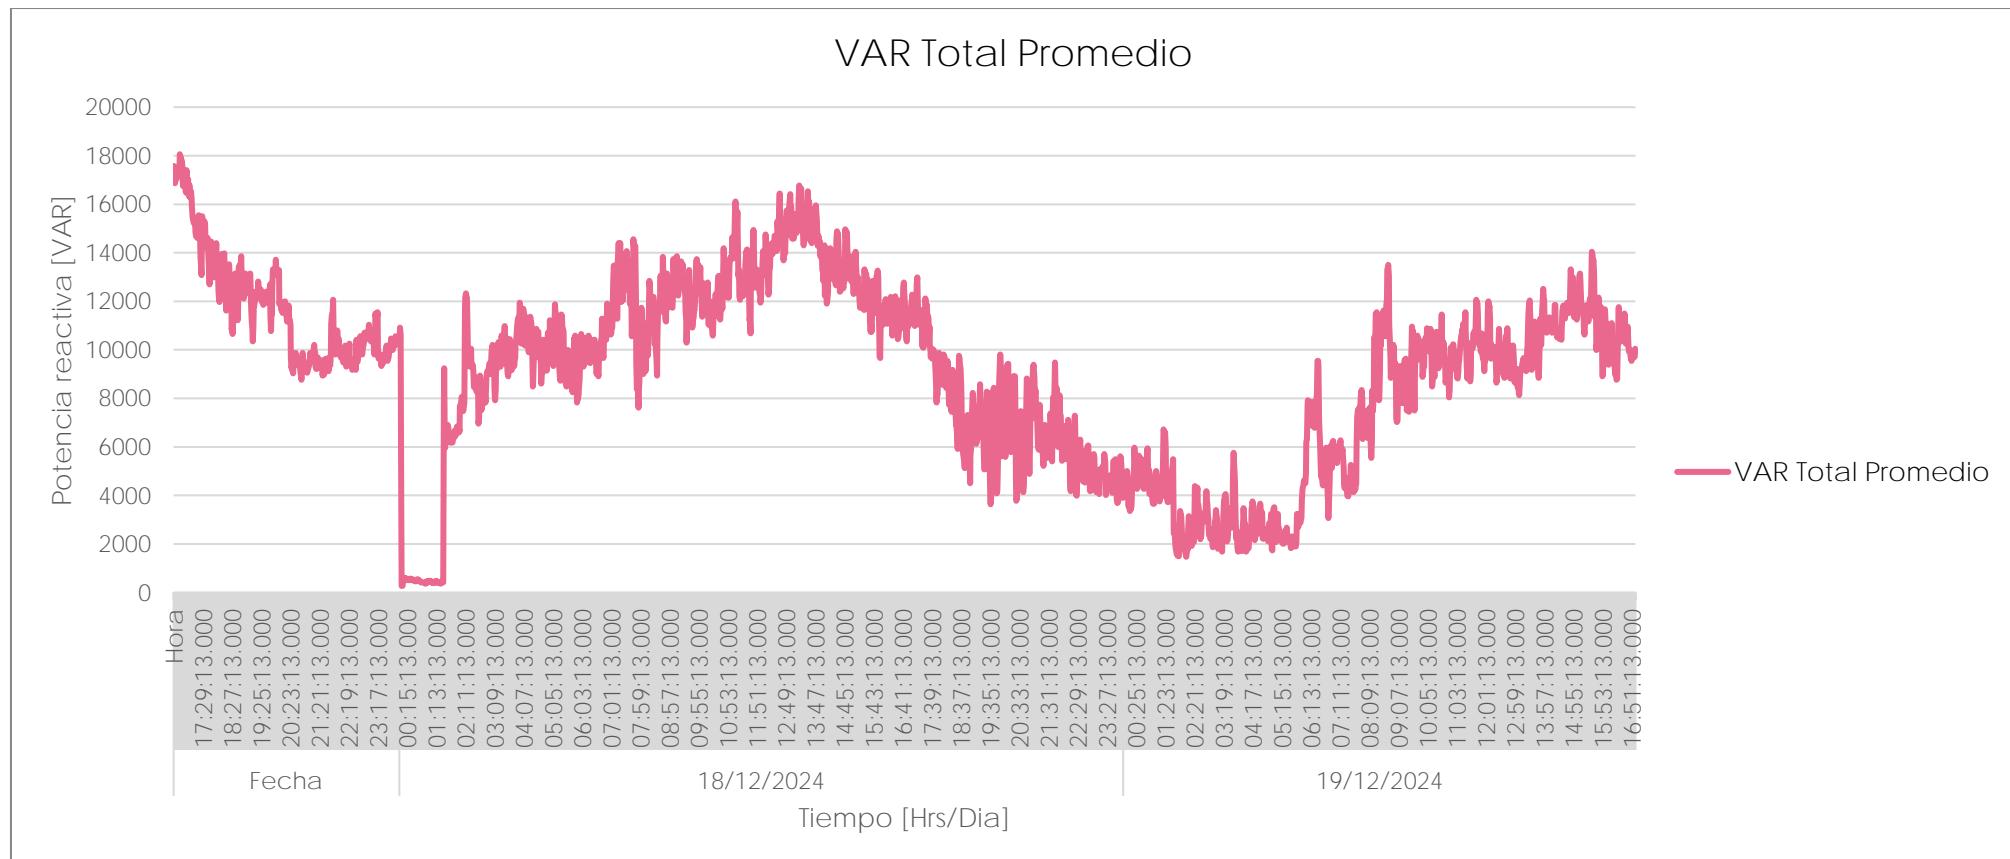
La potencia reactiva (VAR) para las líneas L1, L2 y L3 (Figura 11 - Figura 14), se observan comportamientos notables que requieren atención detallada. Las gráficas muestran fluctuaciones significativas y la presencia de valores negativos en la potencia reactiva de las líneas L1 y L3, mientras que la línea L2 parece mantenerse más estable sin caer en valores negativos. Esto puede indicar diferencias en la carga o problemas con dispositivos de compensación de reactivos en las líneas L1 y L3.

Los valores negativos en L1 y L3 podrían sugerir que hay momentos donde el sistema está generando más potencia reactiva de la que consume, lo que puede ser resultado de una sobrecapacidad de elementos compensadores como bancos de condensadores que no están siendo controlados adecuadamente para las cargas actuales. También es posible que existan errores de configuración o mal funcionamiento en estos sistemas de compensación, lo cual se traduce en un desbalance reactivo que podría estar afectando la eficiencia del sistema eléctrico y potencialmente aumentando los costos operativos por penalizaciones o desgaste prematuro de equipos.

El análisis de la potencia reactiva total promedio muestra que, aunque hay fluctuaciones, estas no son extremas, lo cual podría pasar desapercibido sin un análisis más profundo como el efectuado. Es importante que se realice un ajuste en los sistemas de compensación reactiva, o que se evalúen los ajustes actuales de los equipos para asegurar que están calibrados correctamente para las condiciones y cargas actuales.

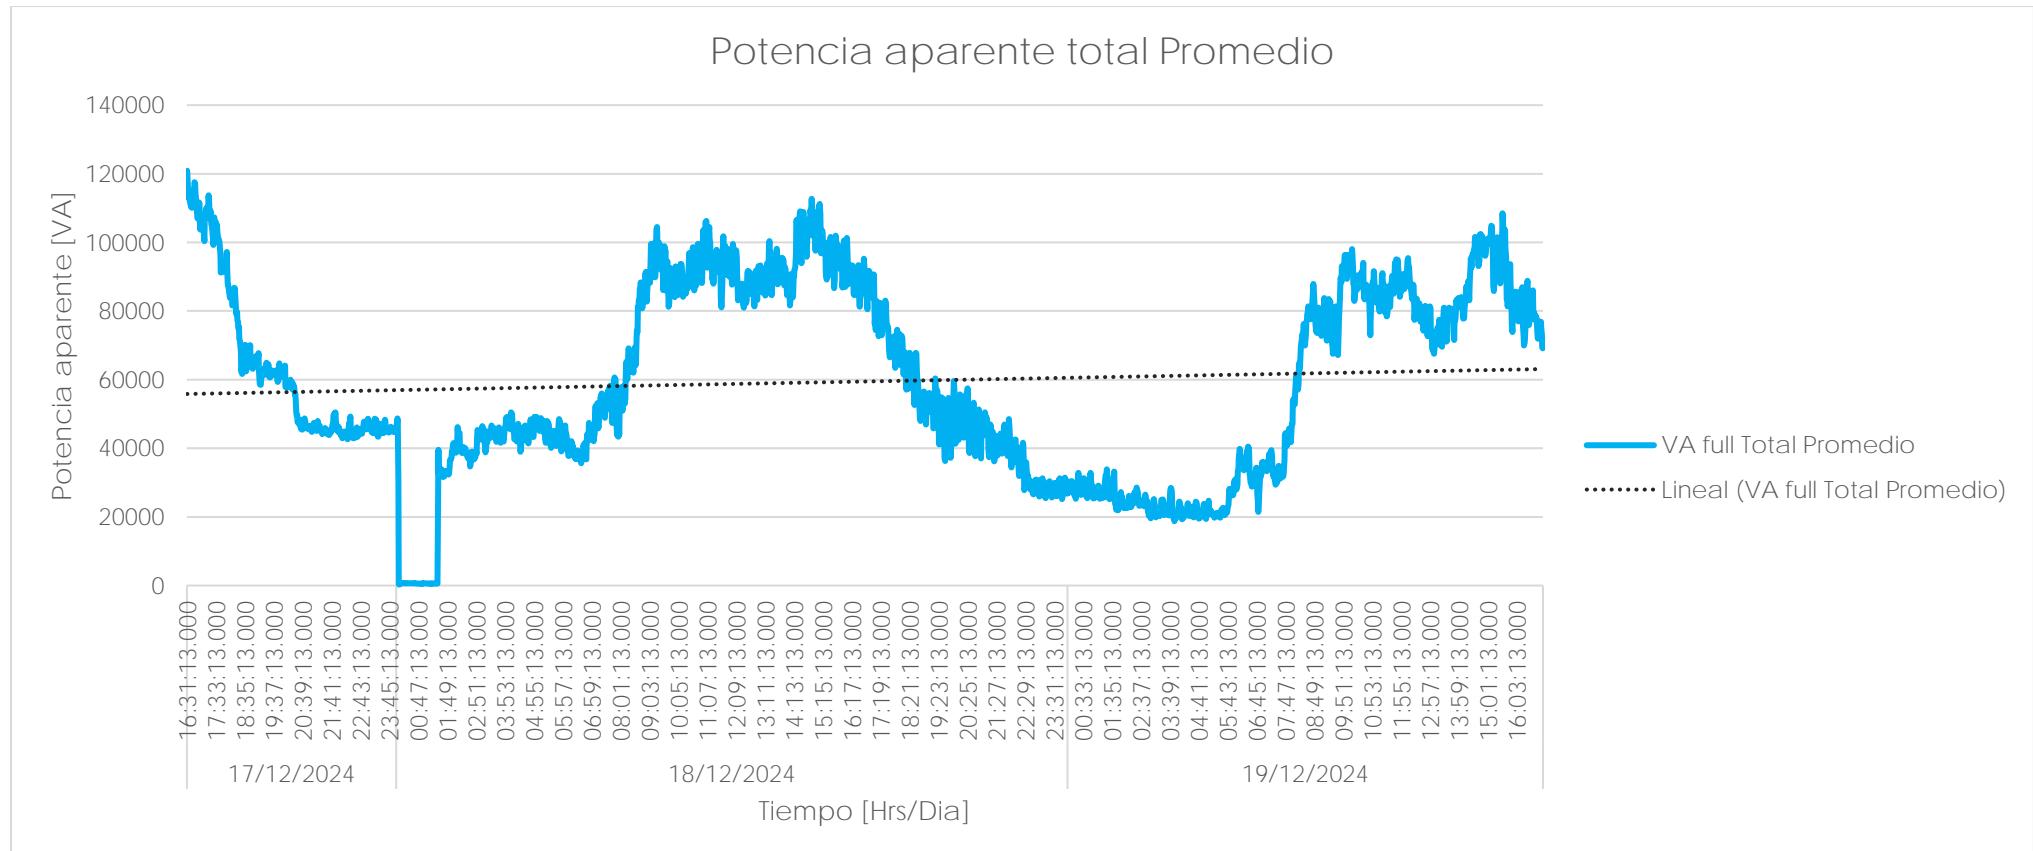
Figura 15. Grafica de potencia aparente promedio total [VA]

La gráfica de potencia aparente total promedio (Figura 15) muestra que, si bien las magnitudes de las variaciones son significativas, el comportamiento general sigue un patrón similar al de la potencia activa. Esto indica que la mayor parte de la potencia utilizada en el sistema es activa, lo que es favorable ya que significa que se está utilizando de manera efectiva para realizar trabajo útil. Sin embargo, la presencia de potencia reactiva, aunque no sea elevada, sigue siendo importante de monitorizar y gestionar adecuadamente.
