MODELAMIENTO DE UN PLAN DE EFICIENCIA
ENERGÉTICA PARA LA UNIVERSIDAD DEL
PACÍFICO EN BUENAVENTURA VALLE DEL
CAUCA.

DIAGNÓSTICO ENERGÉTICO

UNIVERSIDAD DEL PACÍFICO

DICIEMBRE DE 2024

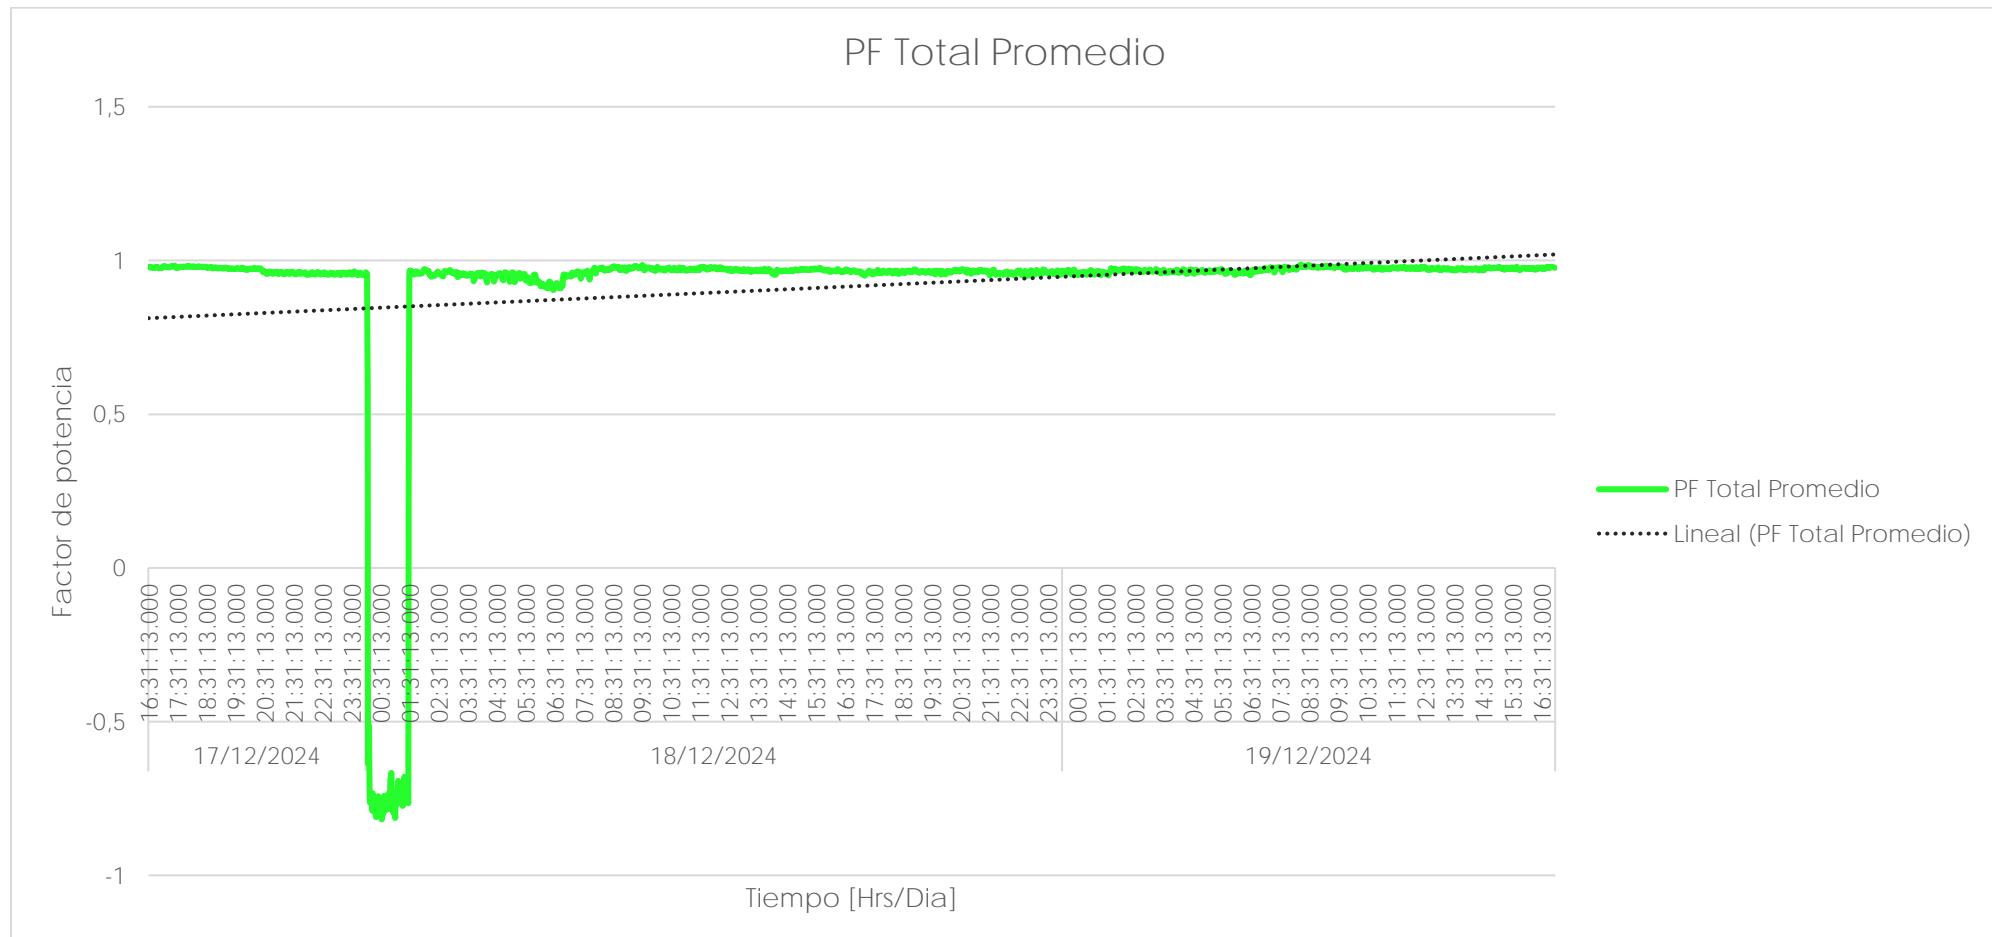
Figura 16. Factor de potencia promedio total

La relación entre la potencia activa y la aparente, reflejada en el factor de potencia, véase Figura 16, parece ser bastante estable a lo largo del tiempo, pero se observan picos y caídas que pueden ser indicativos de cargas variables o problemas intermitentes en el sistema eléctrico, como equipos que se encienden o apagan o cambios en la carga. El hecho de que la potencia aparente caiga a valores muy bajos en ciertos momentos podría ser indicativo de desconexiones de carga o fallas en el sistema. En la Figura 16 de factor de potencia total promedio indica claramente que hay momentos en los que el factor de potencia se vuelve negativo. Esto es muy atípico y sugiere que podría haber una generación de potencia reactiva excesiva en el sistema, lo cual coincide con la sospecha sobre una posible compensación excesiva por parte de los bancos de condensadores. Un factor de potencia negativo, generalmente, se interpreta como que la carga está devolviendo energía al sistema en lugar de consumirla, lo que puede suceder con ciertos tipos de equipos industriales bajo condiciones específicas, o cuando la compensación de potencia reactiva está mal ajustada.

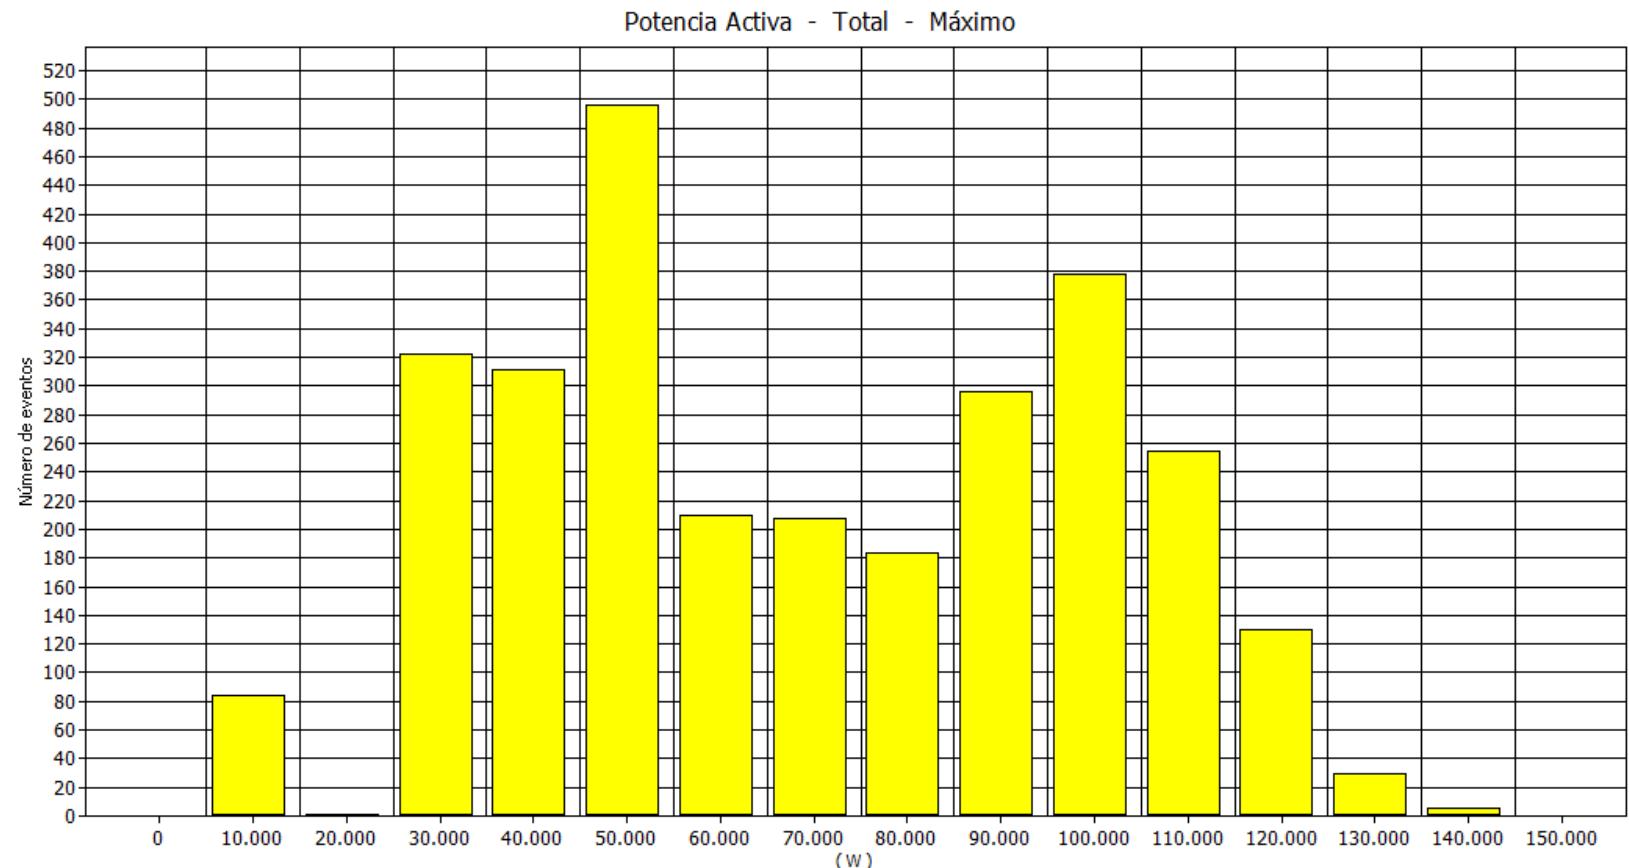
Figura 17. Resultados estadísticos potencia activa máxima

Resumen	
Desde	17/12/2024 4:31:13 p. m.
Hasta	19/12/2024 4:59:13 p. m.
Valor máximo	134580 W
En	19/12/2024 3:32:13 p. m.
Valor mínimo	-510 W
En	18/12/2024 12:18:13 a. m.
μ	63906,9 W
s	30422,2 W
5% percentil	2,187E4 W
95% percentil	1,105E5 W
% [85% - 110%]	0 %
% [90% - 110%]	0 %

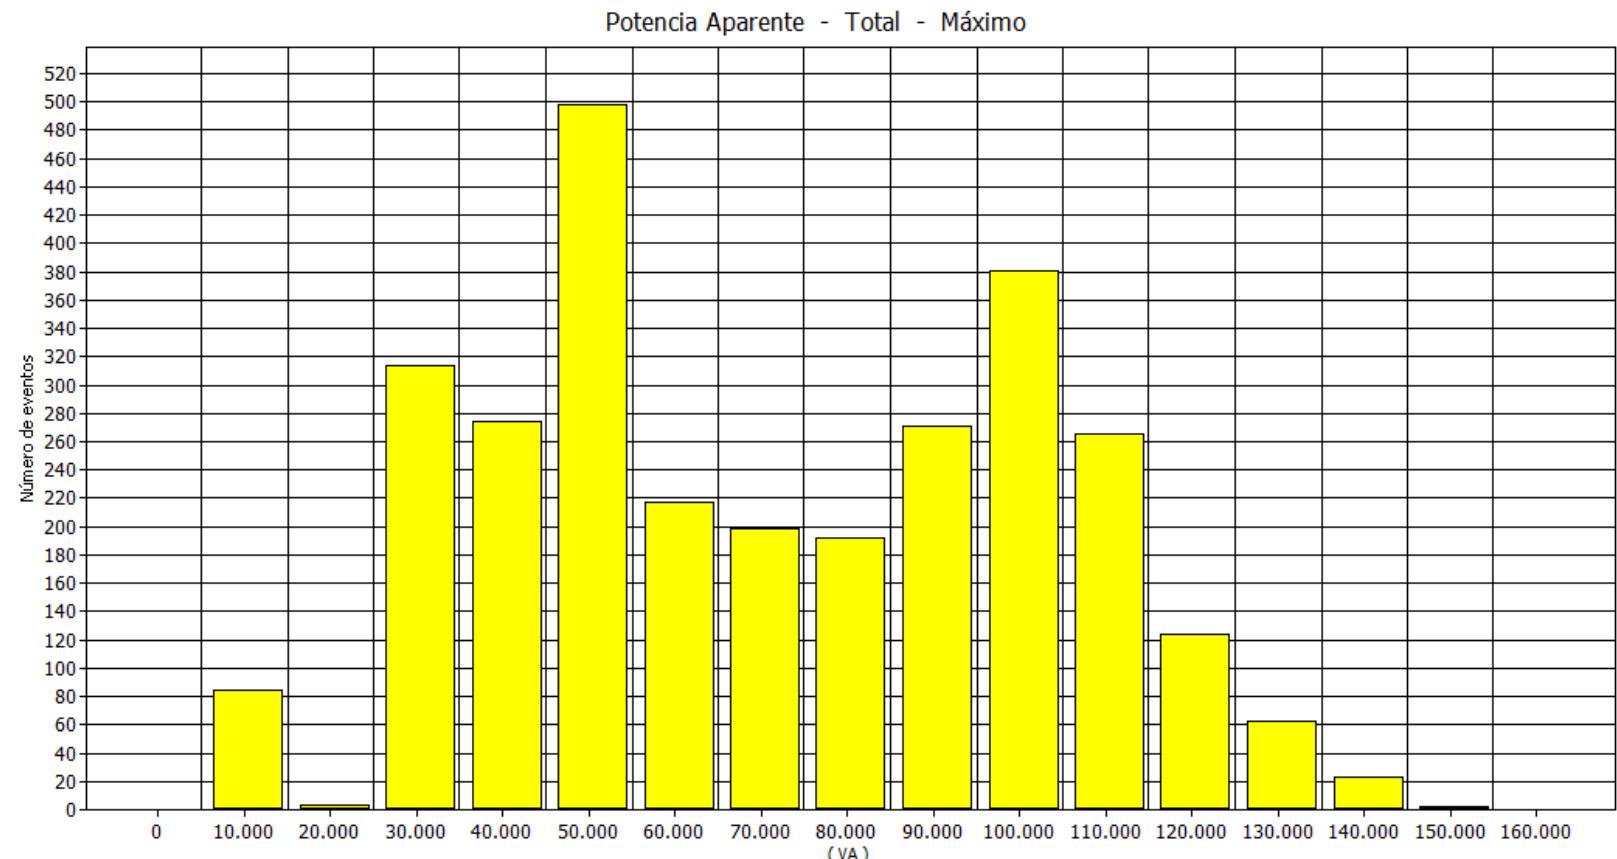
Figura 18. Resultados estadísticos potencia aparente máxima

Resumen	
Desde	17/12/2024 4:31:13 p. m.
Hasta	19/12/2024 4:59:13 p. m.
Valor máximo	144210 VA
En	19/12/2024 3:32:13 p. m.
Valor mínimo	450 VA
En	18/12/2024 12:06:13 a. m.
μ	66328 VA
s	31316,6 VA
5% percentil	2,244E4 VA
95% percentil	1,143E5 VA
% [85% - 110%]	0 %
% [90% - 110%]	0 %

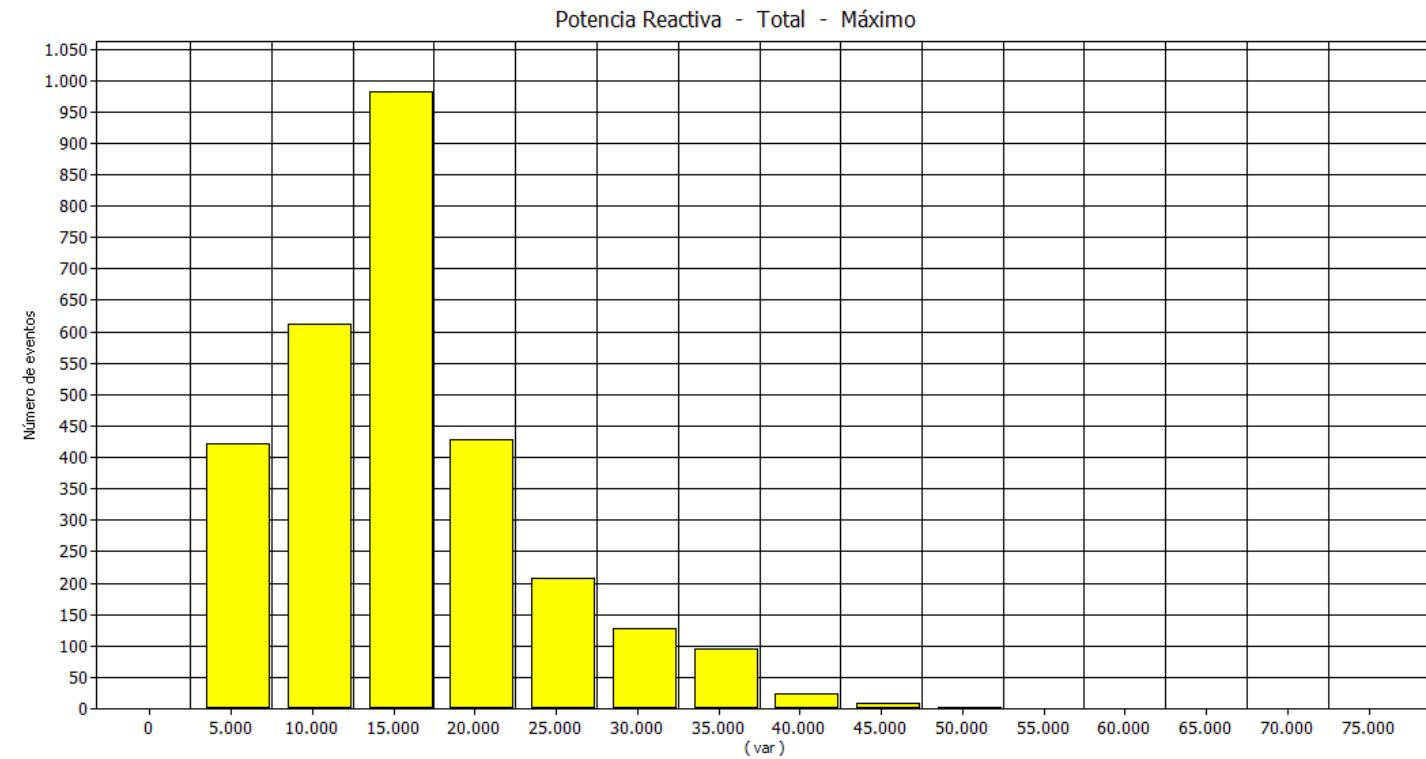
Figura 19. Resultados estadísticos potencia reactiva máxima

Resumen	
Desde	17/12/2024 4:31:13 p. m.
Hasta	19/12/2024 4:59:13 p. m.
Valor máximo	68370 var
En	18/12/2024 1:29:13 a. m.
Valor mínimo	420 var
En	18/12/2024 12:06:13 a. m.
μ	13431,6 var
s	7863,17 var
5% percentil	2550 var
95% percentil	3,003E4 var
% [85% - 110%]	0 %
% [90% - 110%]	0 %

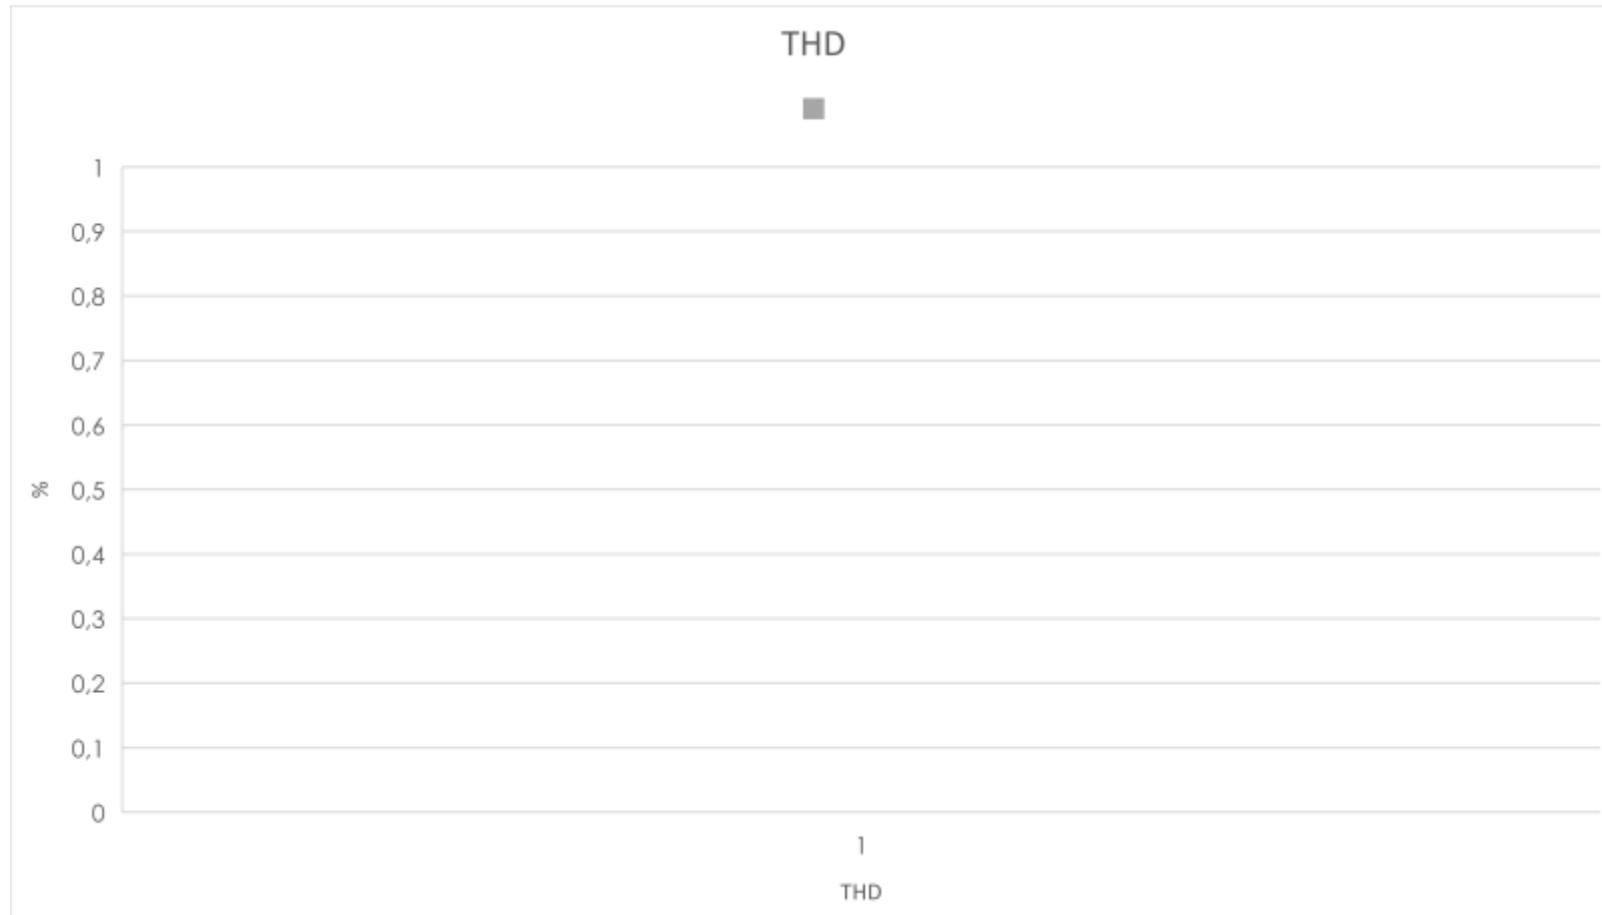
Figura 21. Factor de THD de corriente en la línea del neutro

El THD muy alto en el neutro es una preocupación especial, ya que valores cercanos o en el 100% son extremadamente elevados y pueden representar un riesgo serio para la estabilidad y seguridad del sistema eléctrico. Esto puede deberse a una cantidad anormal de corrientes armónicas circulando de regreso por el neutro. Es importante investigar más a fondo las causas de estos valores tan altos, ya que pueden estar relacionadas con problemas en la configuración de la carga, defectos en el sistema o la necesidad de una mayor mitigación de armónicos, como la instalación de filtros o bancos de condensadores mejor ajustados. Dada la importancia de los hallazgos en el THD del neutro, y los valores elevados en las corrientes de las fases, se recomienda realizar una revisión detallada del tipo de cargas conectadas y considerar estrategias para reducir estos niveles de distorsión, tales como reconfiguración de cargas, mantenimiento de equipos o la instalación de soluciones de filtrado de armónicos. Esta acción ayudará a mejorar la calidad de la energía y la eficiencia operativa del sistema, además de proteger los dispositivos conectados de posibles daños o funcionamiento incorrecto debido a la distorsión armónica.

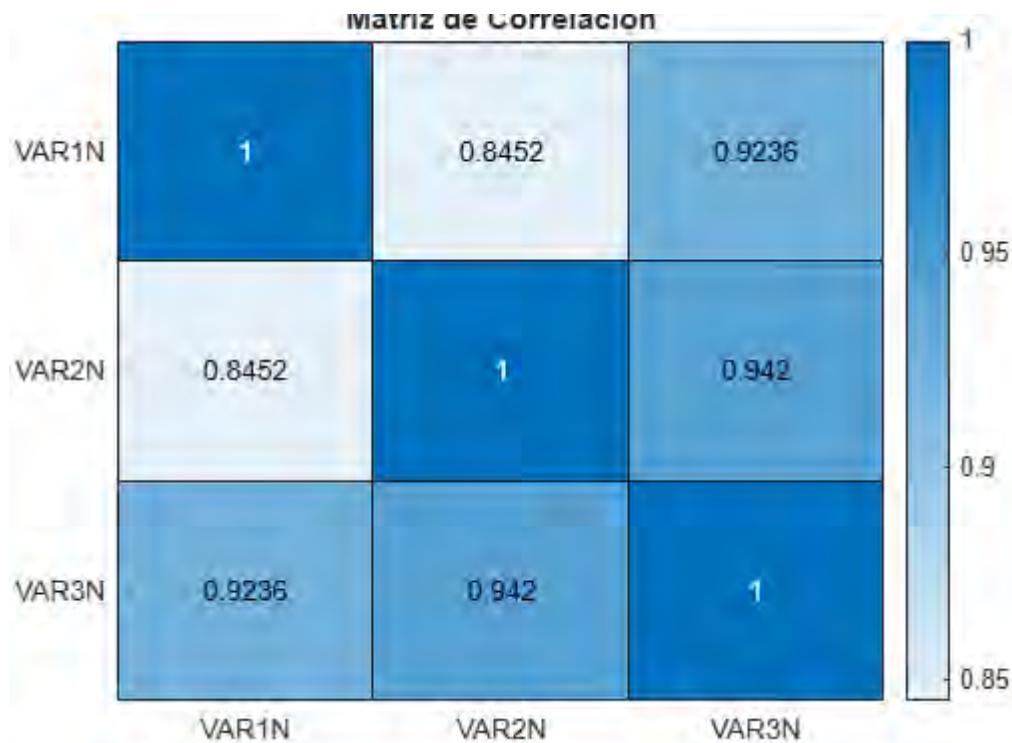
Figura 23. valores de la matriz de correlación entre las tensiones L1-N, L2-N y L3-N

Los valores de la matriz de correlación entre las tensiones L1-N, L2-N y L3-N (Figura 23) muestran correlaciones relativamente altas entre sí, lo que indica que las tensiones en las tres fases tienden a comportarse de manera similar bajo condiciones normales de operación. Los valores específicos de correlación son:

- L1-N y L2-N tienen una correlación de 0.8452, lo cual es alto, pero sugiere algunas diferencias en cómo estas dos fases responden a ciertas condiciones o perturbaciones.
- L1-N y L3-N muestran una correlación aún más alta de 0.9236, indicando que estas fases son más coherentes en su comportamiento bajo las mismas condiciones.
- L2-N y L3-N presentan la correlación más alta de 0.9420, lo que sugiere que estas dos fases son las más alineadas en términos de respuesta a las variaciones de tensión.

Estas altas correlaciones son esperadas en un sistema bien balanceado y funcionando correctamente bajo condiciones estables. Sin embargo, la discrepancia en los valores de correlación, aunque sutiles, puede reflejar la influencia de cargas asimétricas o perturbaciones específicas que afectan de manera diferente a cada fase. Esto es especialmente relevante en el contexto de la caída de tensión observada, sugiriendo que ciertas fases pueden ser más susceptibles o estar más expuestas a fluctuaciones debido a la configuración del sistema o a cargas específicas.

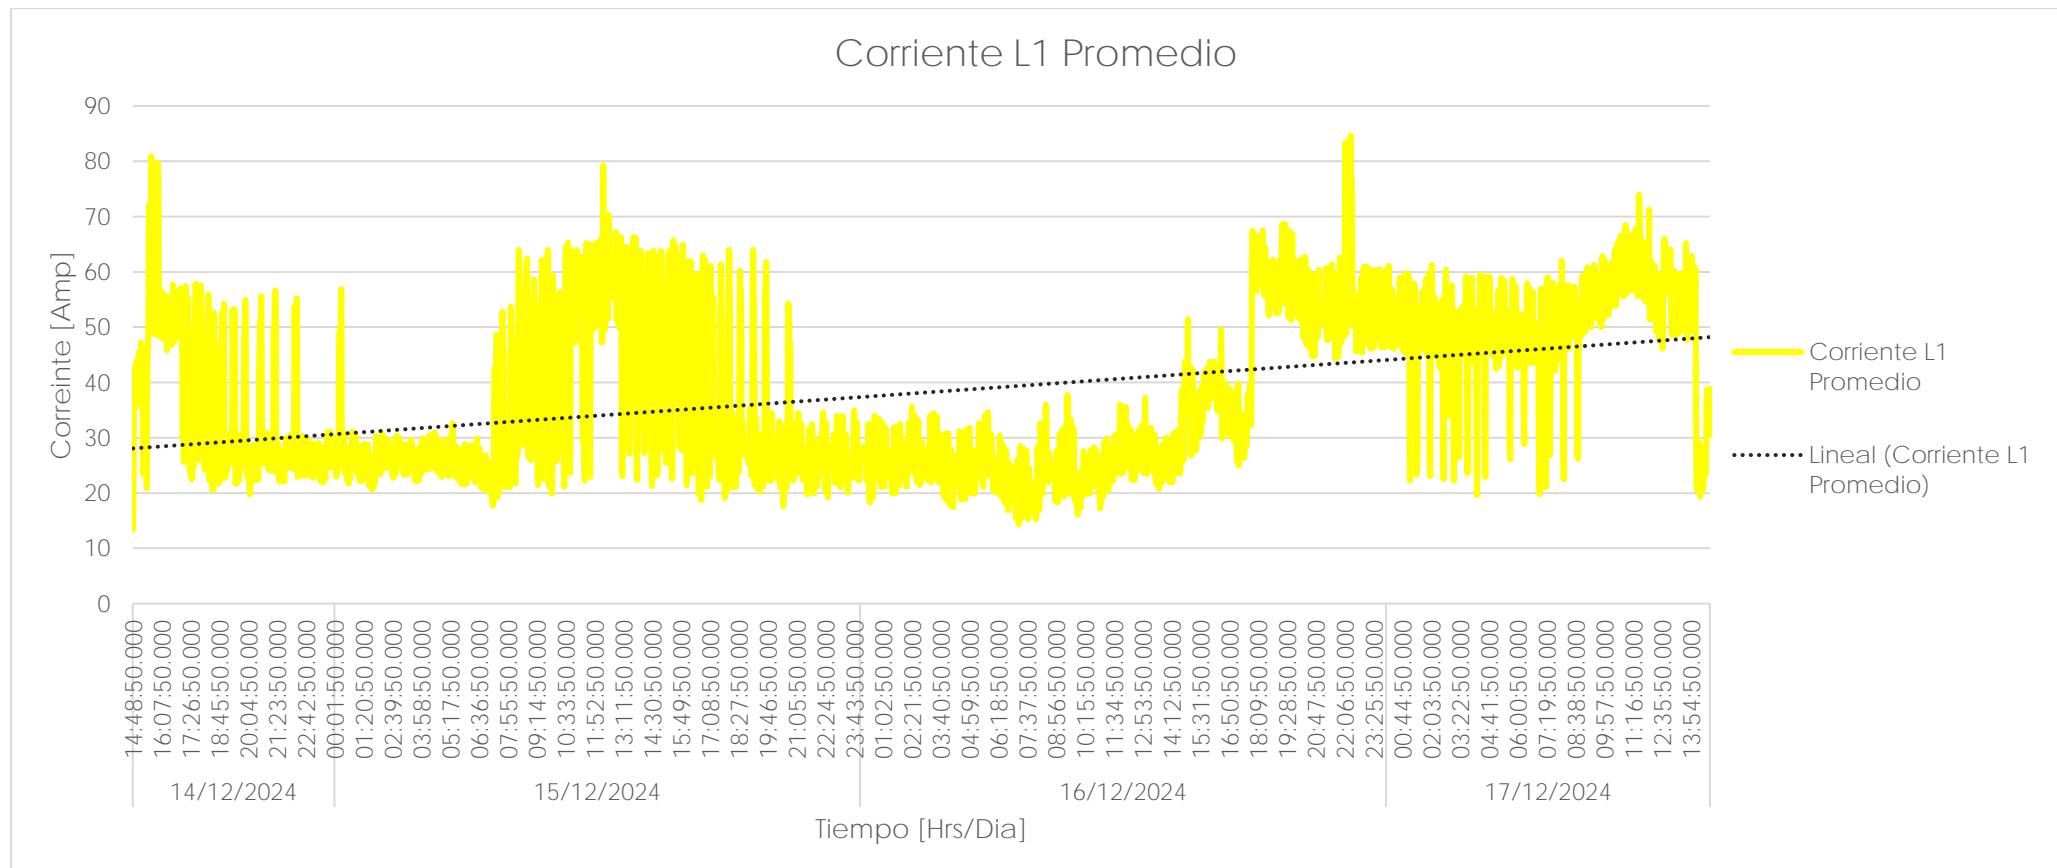
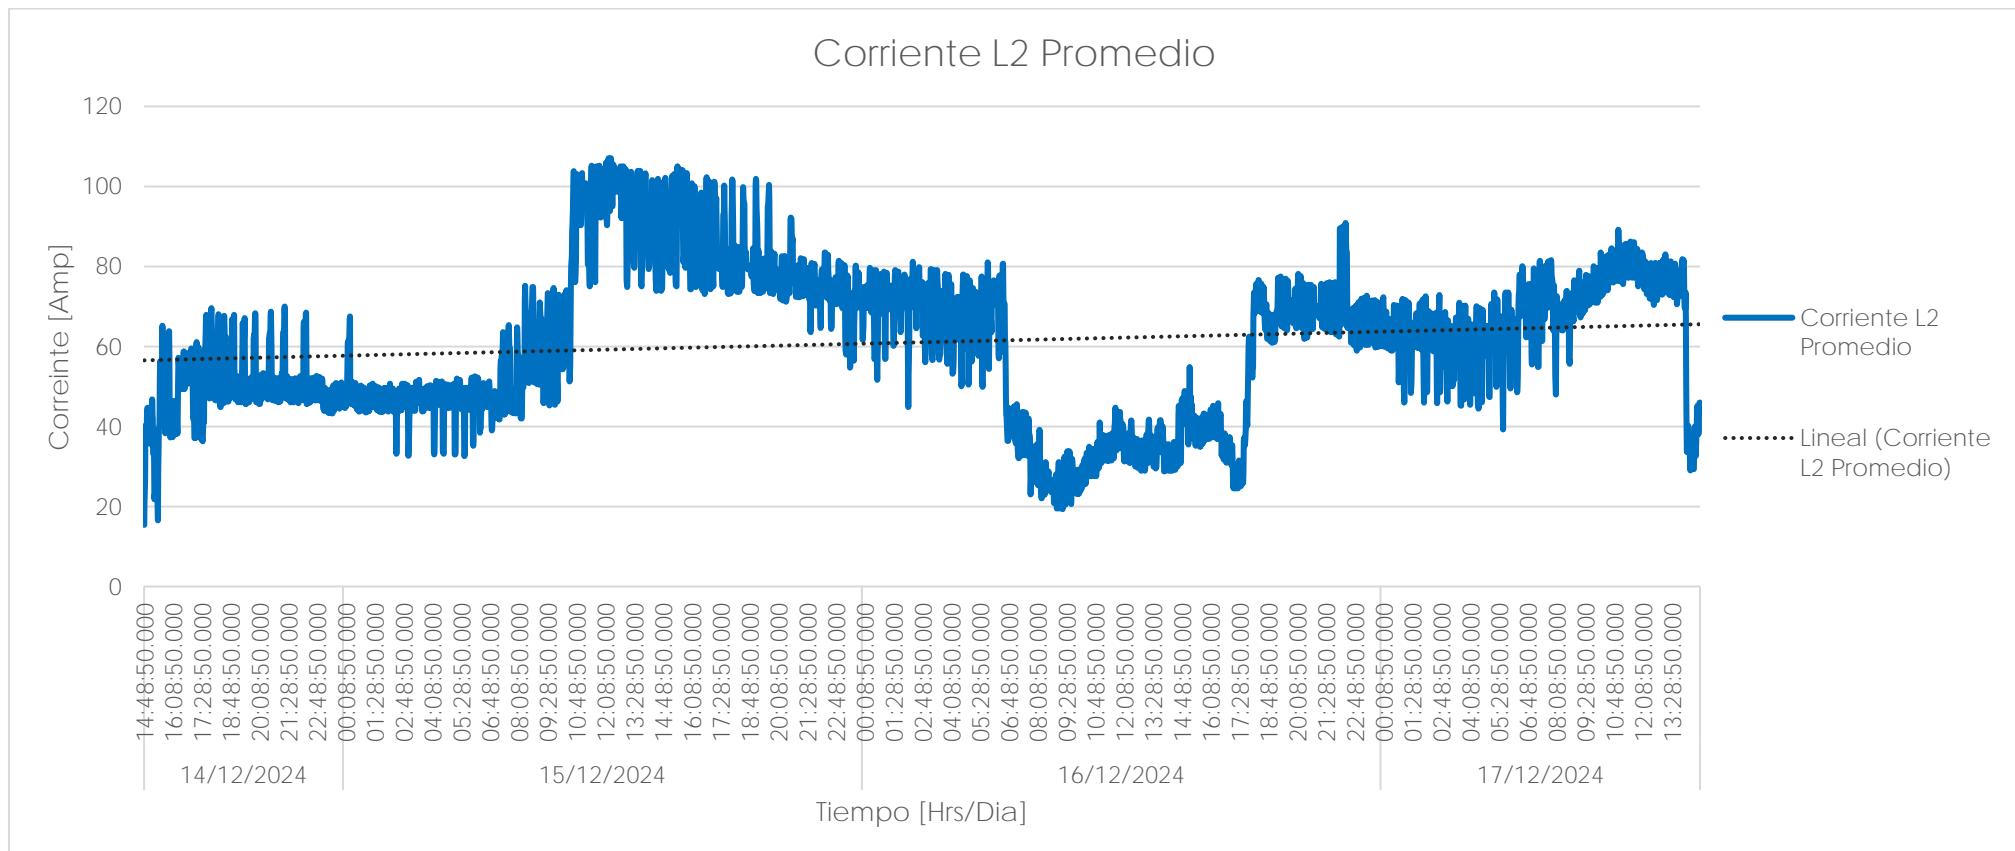
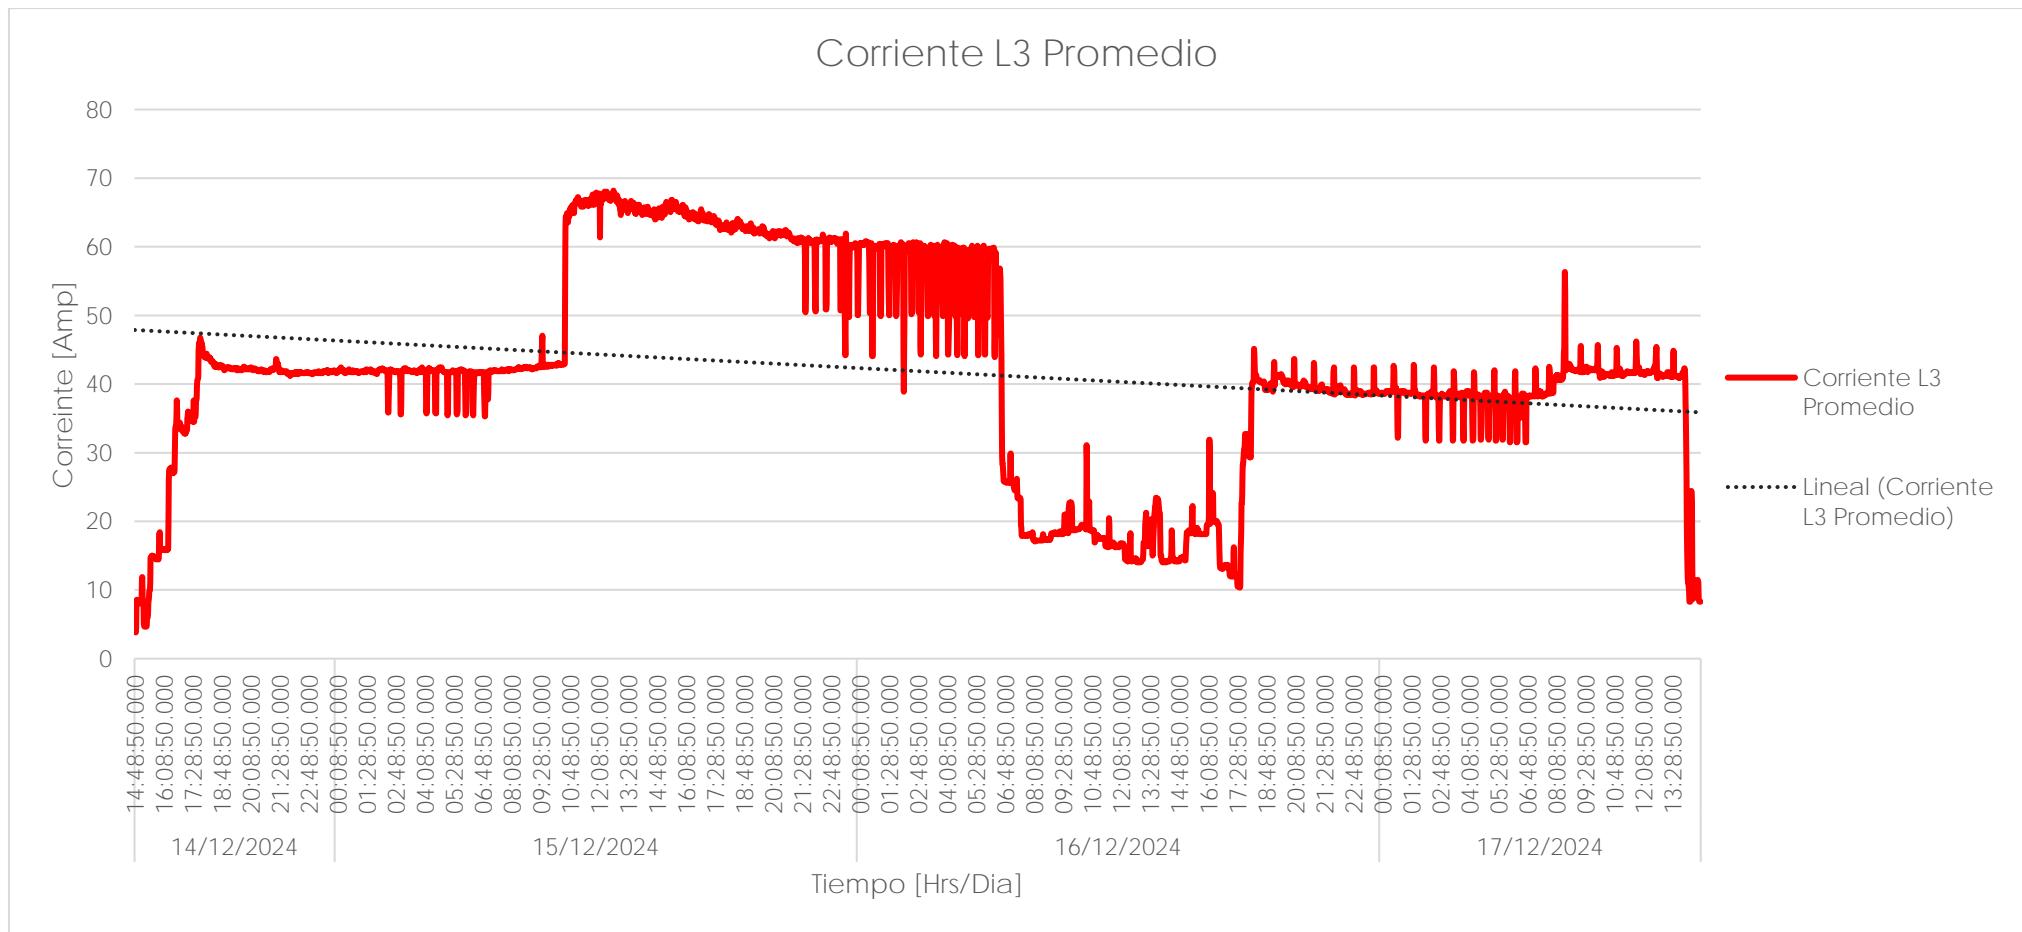
En base a las Figura 27 - Figura 29, Al analizar los datos de corrientes de las tres líneas, se observa un comportamiento notablemente diferente entre ellas, lo que sugiere un desbalance en el sistema. En la línea A, la oscilación es constante en los picos máximos y mínimos, mostrando una falta de estabilidad con un pico máximo de corriente monitoreado de 83 amperios.

- Revisión de la Infraestructura Eléctrica: Inspeccionar y actualizar la infraestructura eléctrica, incluyendo transformadores, cables y conexiones, para asegurar que estén adecuados para las cargas actuales y que no haya defectos causando pérdidas o desbalances.

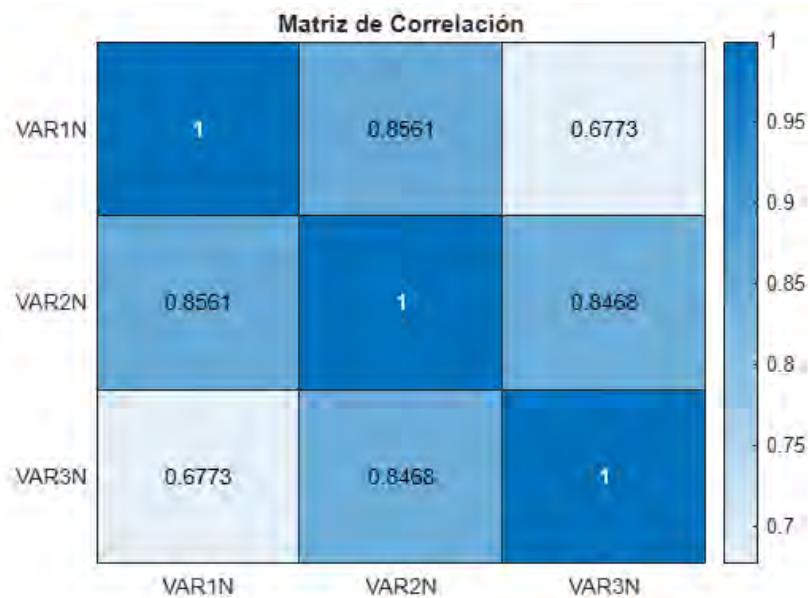
Figura 46. valores de la matriz de correlación entre las tensiones L1-N, L2-N y L3-N

Los valores de la matriz de correlación (Figura 46) para las tensiones de las tres líneas en la sede, muestran relaciones significativas, aunque con variaciones notables entre las fases. La más alta correlación entre las líneas L1 y L2 (0.8561) y L2 y L3 (0.8468) sugiere que estas fases comparten características similares en sus patrones de tensión. Sin embargo, la correlación más baja entre L1 y L3 (0.6773) indica que la Línea 3 tiene comportamientos de tensión algo distintos en comparación con las otras dos líneas, lo cual puede ser resultado de diferencias en las cargas conectadas, la distribución de la carga o incluso diferencias en la calidad de la conexión a la red eléctrica en esa línea específica. Esta variabilidad en la correlación resalta la necesidad de inspeccionar y posiblemente ajustar la configuración del sistema eléctrico para mejorar la estabilidad y la uniformidad en la distribución de la tensión en todas las fases, asegurando así un suministro más consistente y fiable en toda la sede.
